| <div></div> | | Alumina do Norte do Brasil S.A.<br>Hydro Alunorte<br>Barcarena - Pará - Brasil | | | | | | | | | | Número ALUNORTE | | | | | | | | FOLHA | | | | | | | | |
| <div>PIMENTA DE AVILA</div> <div>CONSULTORIA LTDA</div> | | | | | | | | | | | | Número PROJETISTA | | | | | | | | Rev. | | | | | | | | |
| | | | | | | | | | | | | AN-854-RL-57645-05 | | | | | | | | 06 | | | | | | | | |

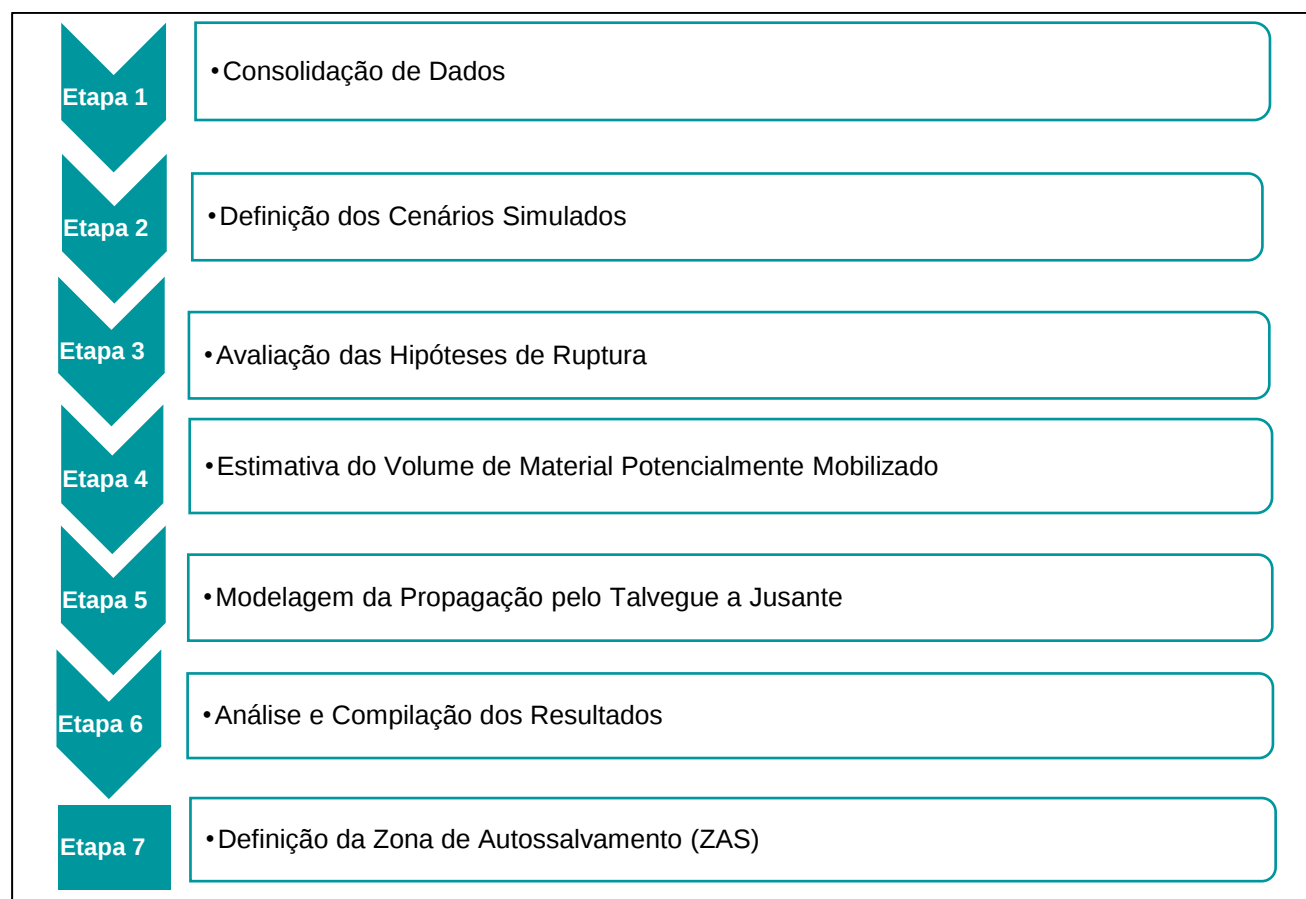
Figura 8 – Sequenciamento Metodológico dos estudos de Ruptura Hipotética

De maneira resumida, pode-se definir a sequência metodológica empregada nos estudos de ruptura hipotética do DRS1 conforme apresenta a Figura 8.
