Alumina do Norte do Brasil S.A. Hydro Alunorte Barcarena - Pará - Brasil				Número ALUNORTE		FOLHA
					RT-3541-54-G-491		3/94
<b>PIMENTA DE AVILA</b> <b>CONSULTORIA LTDA</b>					Número PROJETISTA		Rev.
					AN-854-RL-57609-05		6
3	01/08/2022	4	TC/GCS	MSR/JPD	LL	ATUALIZAÇÃO DAS SEÇÕES II.3.2, IV, VI E APÊNDICES	
4	12/09/2022	4	TC	MSR	LL	ATUALIZAÇÃO TABELA 7 E APÊNDICE VII.12	
5	06/10/2022	4	HRA	GAA	LL	ATENDIMENTO AOS COMENTÁRIOS	
6	07/10/2022	4	HRA	GAA	LL	ATUALIZAÇÃO DO ORGANOGRAMA E FLUXOGRAMA GERAL DE NOTIFICAÇÃO	
6	20/02/2023	4	ALN	ALN	ALN	ATUALIZAÇÃO DO ANEXO VII.5. MEIOS E RECURSOS DISPONÍVEIS	
6	04/08/2023	4	ALN	ALN	ALN	ATUALIZAÇÃO DO ANEXO VII.10. CONTATOS DOS AGENTES INTERNOS E EXTERNOS E FLUXOGRAMAS DE NOTIFICAÇÃO	
6	21/09/2023	4	ALN	ALN	ALN	ATUALIZAÇÃO DO ANEXO VII.10. CONTATOS DOS AGENTES INTERNOS E EXTERNOS	
6	25/10/2023	4	ALN	ALN	ALN	ATUALIZAÇÃO DO ANEXO VII.10. CONTATOS DOS AGENTES INTERNOS E EXTERNOS E FLUXOGRAMAS DE NOTIFICAÇÃO

**ALUNORTE - ALUMINA DO NORTE DO BRASIL S. A.**

**DEPÓSITO DE RESÍDUOS SÓLIDOS – DRS2**

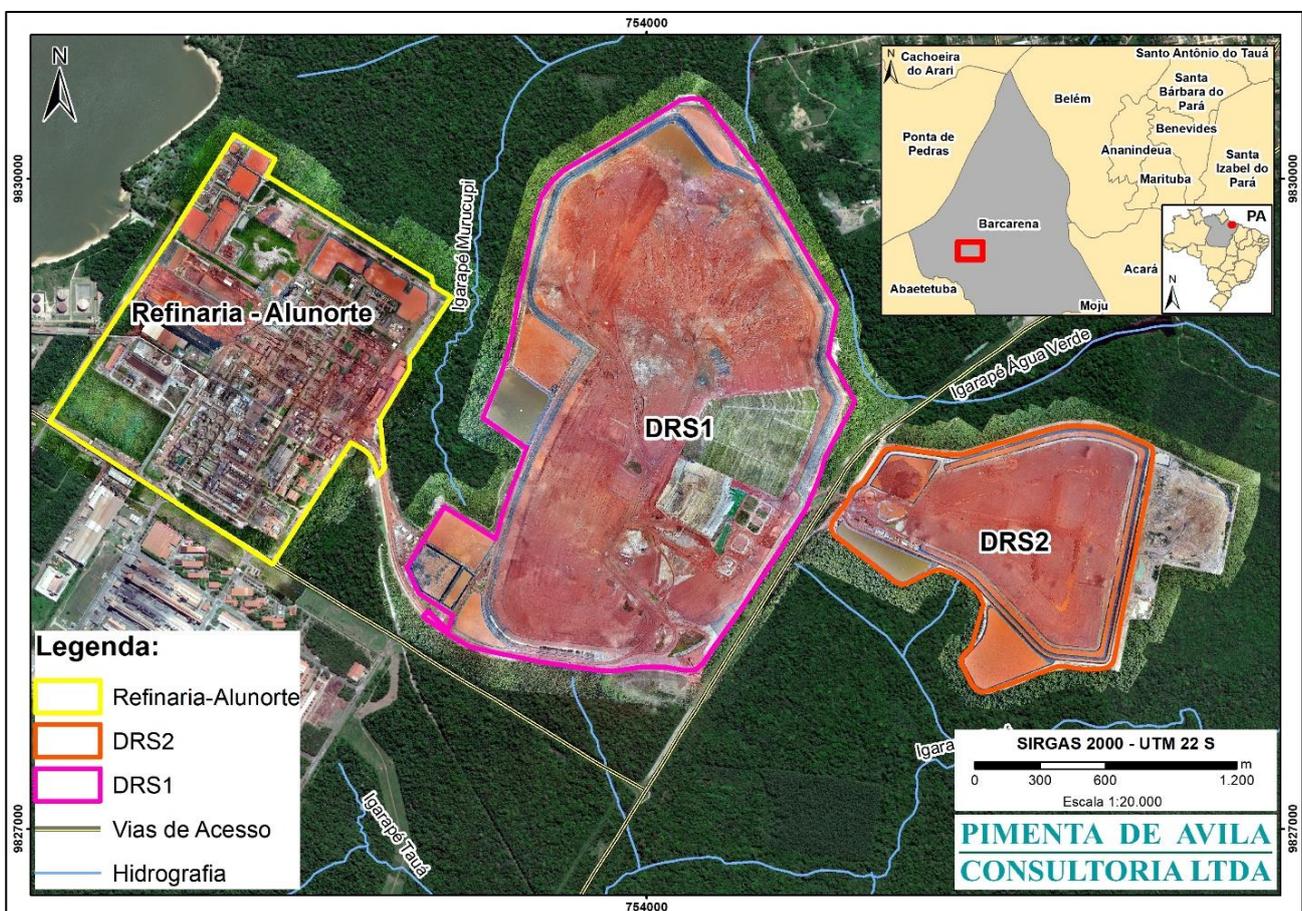
Figura 1 - Planta geral das instalações da Alunorte

O DRS2 - Fase 1 está localizado no município de Barcarena, estado do Pará, a cerca de 110 km de Belém, adjacente a PA-481, ao sul (referência local) do Depósito de Resíduos Sólidos DRS1. A Figura 1 apresenta a posição do DRS2 - Fase 1, com a localização também do DRS1 e da fábrica da Alunorte.

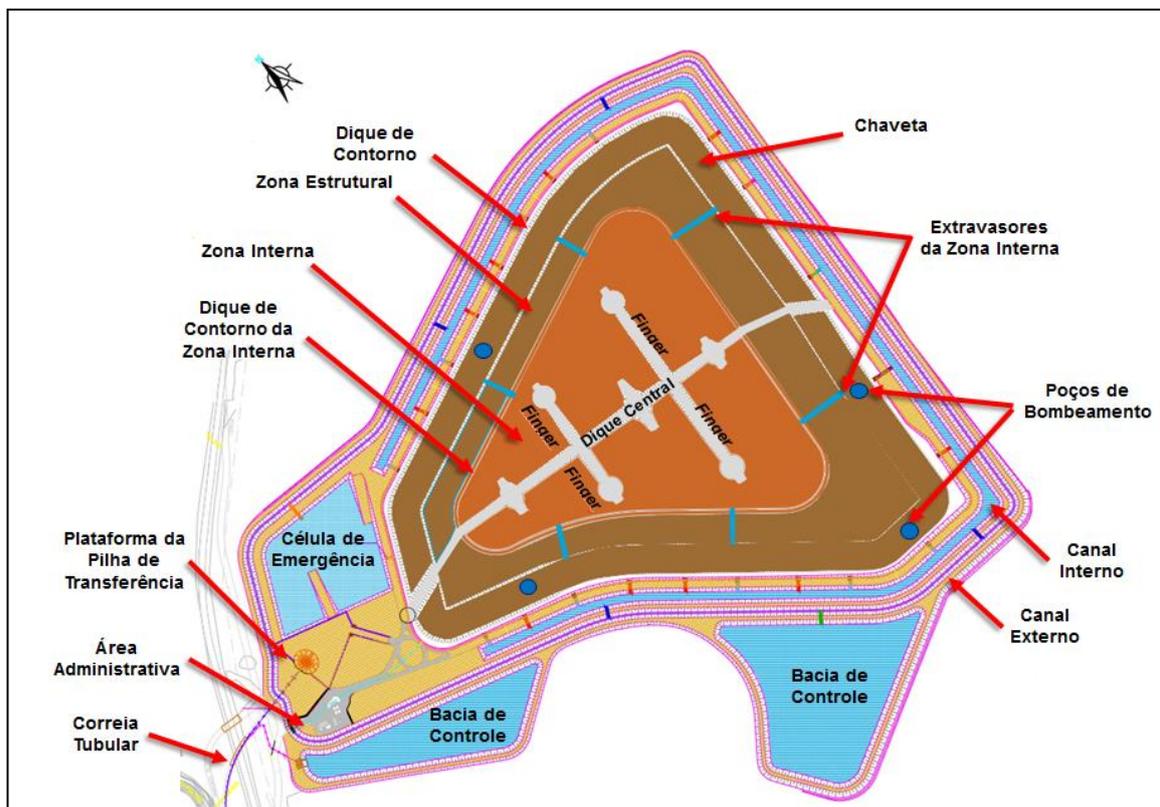
Figura 2 - *Layout* da Fase 1 do DRS2

A Figura 2 ilustra o *layout* da Fase 1 do DRS2, com destaque às estruturas geotécnicas associadas.

Em linhas gerais, o depósito foi projetado de forma que na Zona Estrutural haja disposição, com compactação, em dias secos ou de menor precipitação. Na Zona Interna, os critérios de compactação são menos rigorosos, de forma que a disposição ocorre em dias úmidos ou de maior precipitação. Por sua vez, a Célula de Emergência (estrutura escavada) foi projetada para receber resíduo em condições de umidade extremamente elevada.

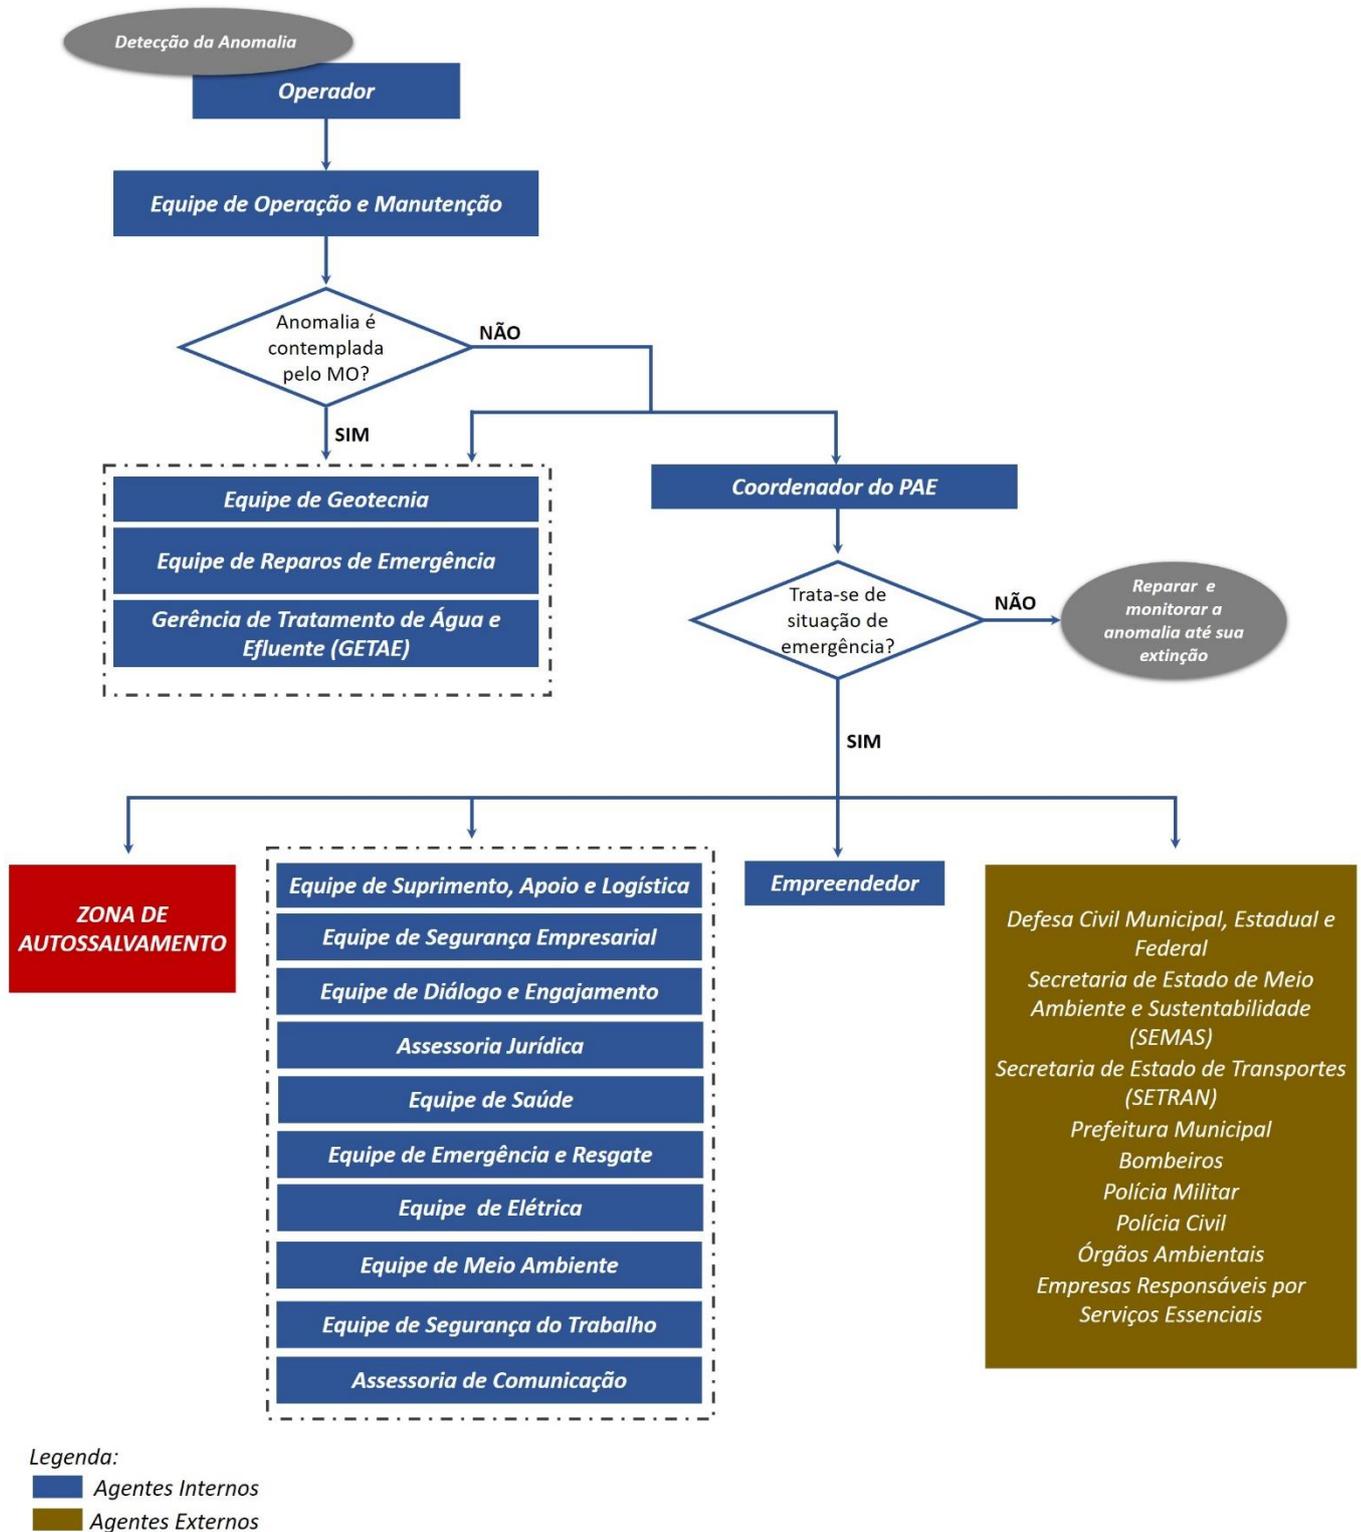
Figura 3 - Fluxograma geral de notificação de anomalias

Na Figura 3 a seguir apresenta-se FLUXOGRAMA DE NOTIFICAÇÃO geral, a ser utilizado em caso de identificação de condições anômalas nas estruturas geotécnicas de disposição de rejeitos do DRS2. Como já mencionado, a notificação dos diferentes agentes deverá ocorrer em função do Nível

de Resposta atribuído à condição encontrada, o que influenciará também na ordem de acionamento dos mesmos.

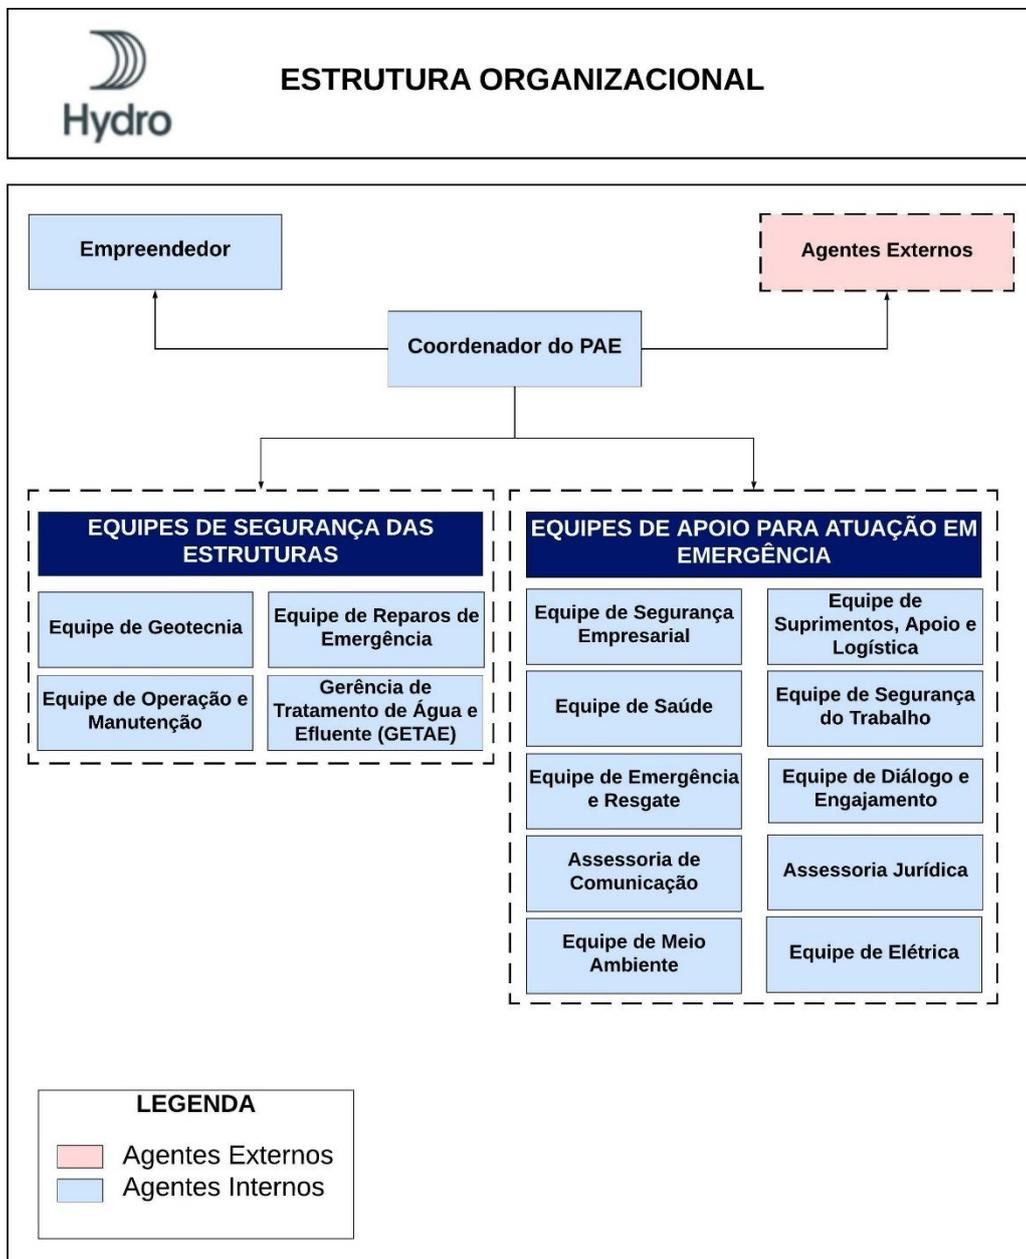
Figura 4 - Organograma dos agentes internos do PAE

A Figura 4 apresenta o organograma referente aos participantes internos do PAE. Tendo por base a estrutura exposta nesse organograma, se apresenta, na sequência, as atribuições imputadas a cada um deles.

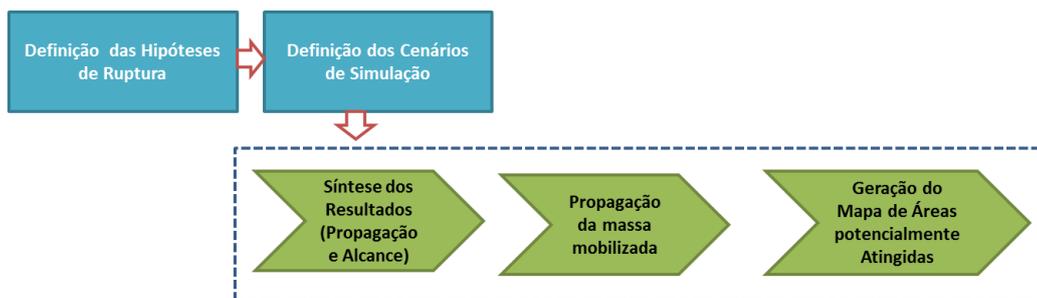
Figura 5 - Sequência metodológica para elaboração de Estudos de Ruptura Hipotética da Pilha de Resíduos

De maneira resumida, pode-se definir a sequência metodológica empregada nos estudos de ruptura hipotética da Pilha de Resíduos conforme apresenta a Figura 5.

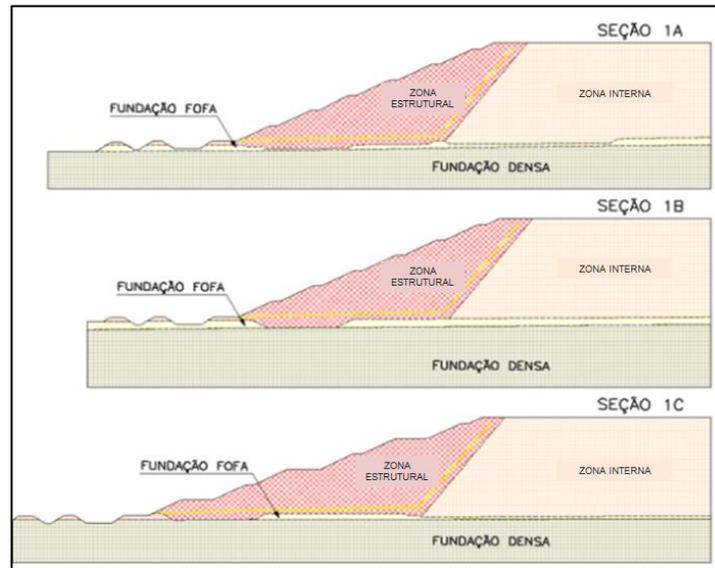
Figura 6 - Seções Geológico-Geotécnicas.

A ruptura hipotética da pilha de resíduos foi avaliada em 3 cenários (seções), definidos pelas seções 1A, 1B e 1C (Figura 6). A localização destas seções em planta é apresentada na Figura 7.

Destaca-se que a Seção 1B é a mais crítica, por apresentar camada mais espessa de material pouco resistente na fundação, o que tem interferência direta na estabilidade física da seção.

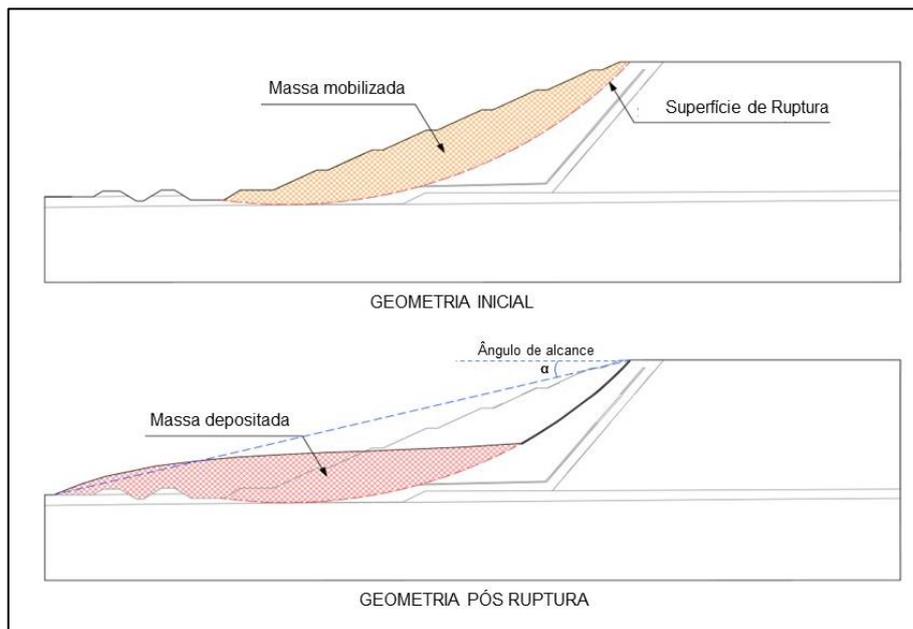
Figura 8 - Configuração geométrica pós-ruptura

A geometria da seção modelada a cada análise de estabilidade sofre alterações, sendo sugerida uma configuração geométrica pós-ruptura por meio de balanço de áreas e volumes da massa deslizada e depositada e do comprimento de alcance (L), como exemplificada na Figura 8.

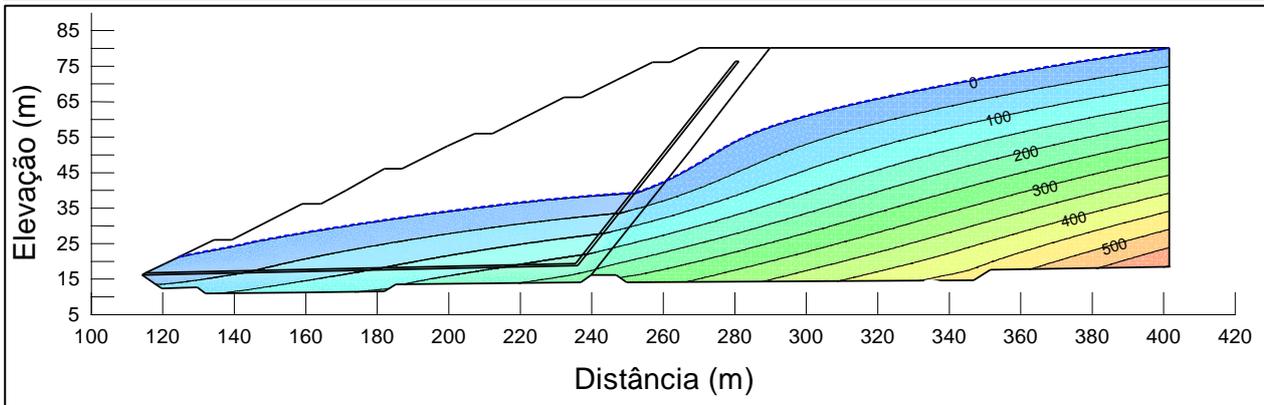
Figura 9 - Geração de poropressão devido a colmatção do sistema interno de drenagem - Seção 1 A

A Figura 9 a Figura 11 ilustram a geração de poropressão no resíduo das zonas estrutural e interna, para as Seções 1A, 1B e 1C, respectivamente, com as condições de fluxo permanente e colmatação do sistema interno de drenagem, a partir da redução da permeabilidade do material do filtro.

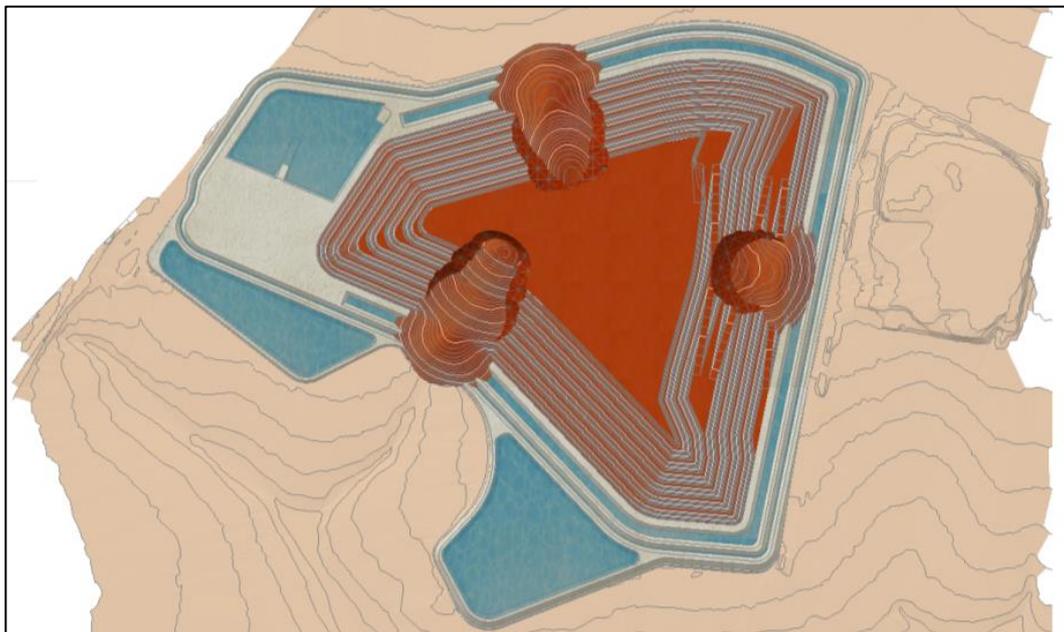
Figura 12 - Estudo de Ruptura Hipotética – Planta da projeção geométrica final das rupturas

A cada provável ruptura foi proposta uma geometria que contemplasse a deposição da massa deslizada a jusante da seção, respeitando-se o comprimento de alcance calculado pela metodologia de Corominas (1996)<sup>4</sup>, o modo de falha bem como o volume mobilizado na ruptura.

A geometria final das rupturas, com a indicação de deposição do material mobilizado na área a jusante do depósito DRS2 é apresentada na Figura 12 e Figura 13, em planta e projeção, respectivamente.

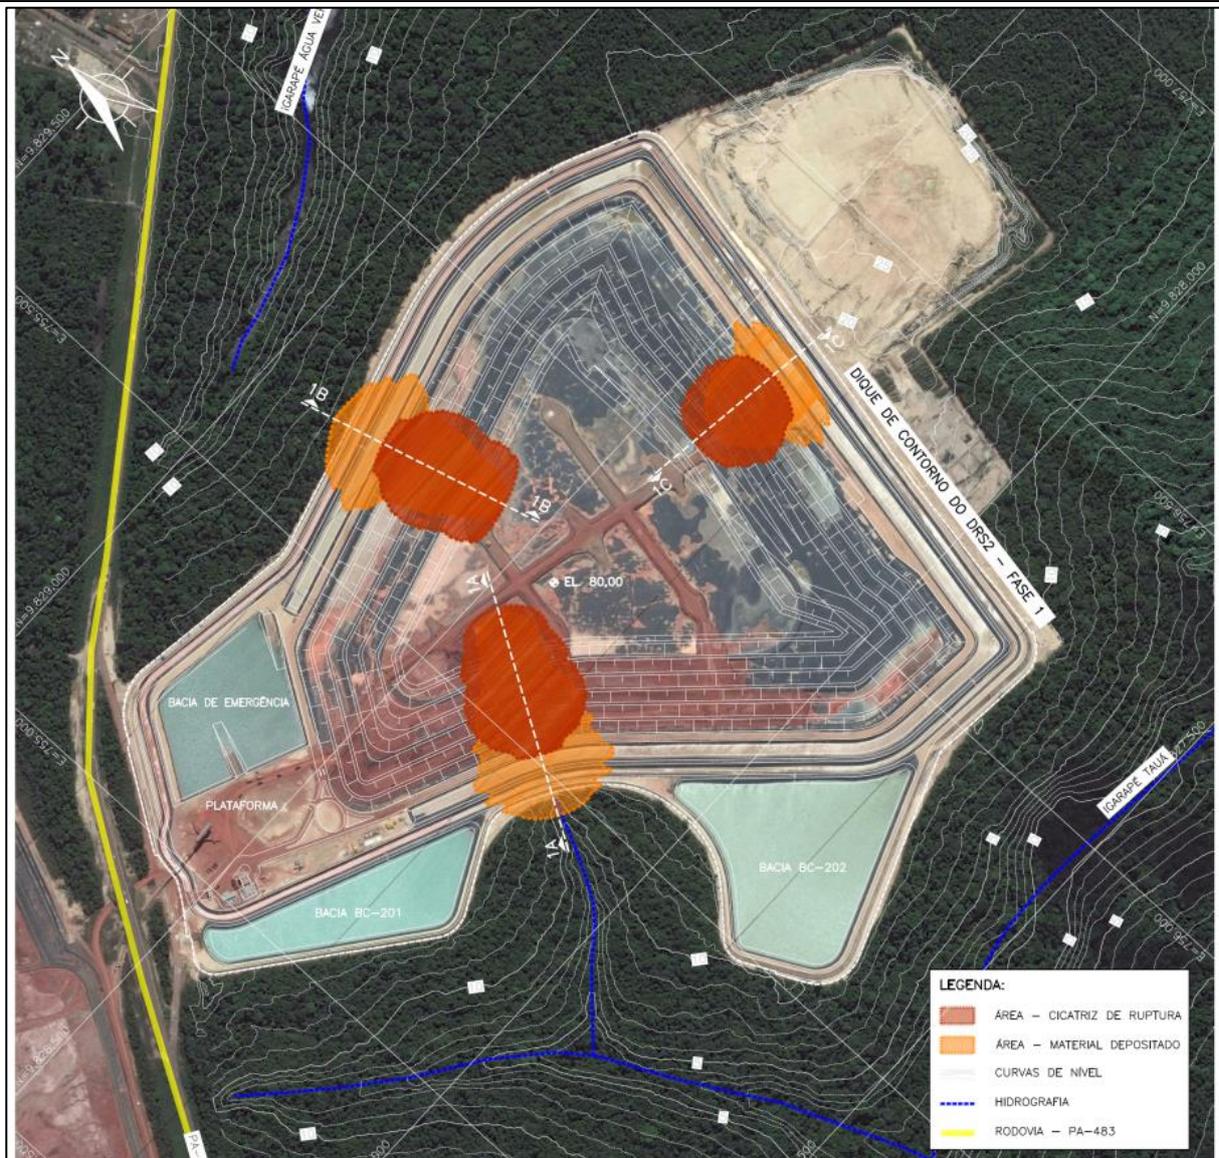
Figura 14 - Delimitações das áreas totais ajustadas decorrentes das massas rompidas e depositadas devido as rupturas

A Figura 14 apresenta as delimitações das áreas atingidas decorrentes das massas rompidas e depositadas devido as rupturas parciais para as seções avaliadas.

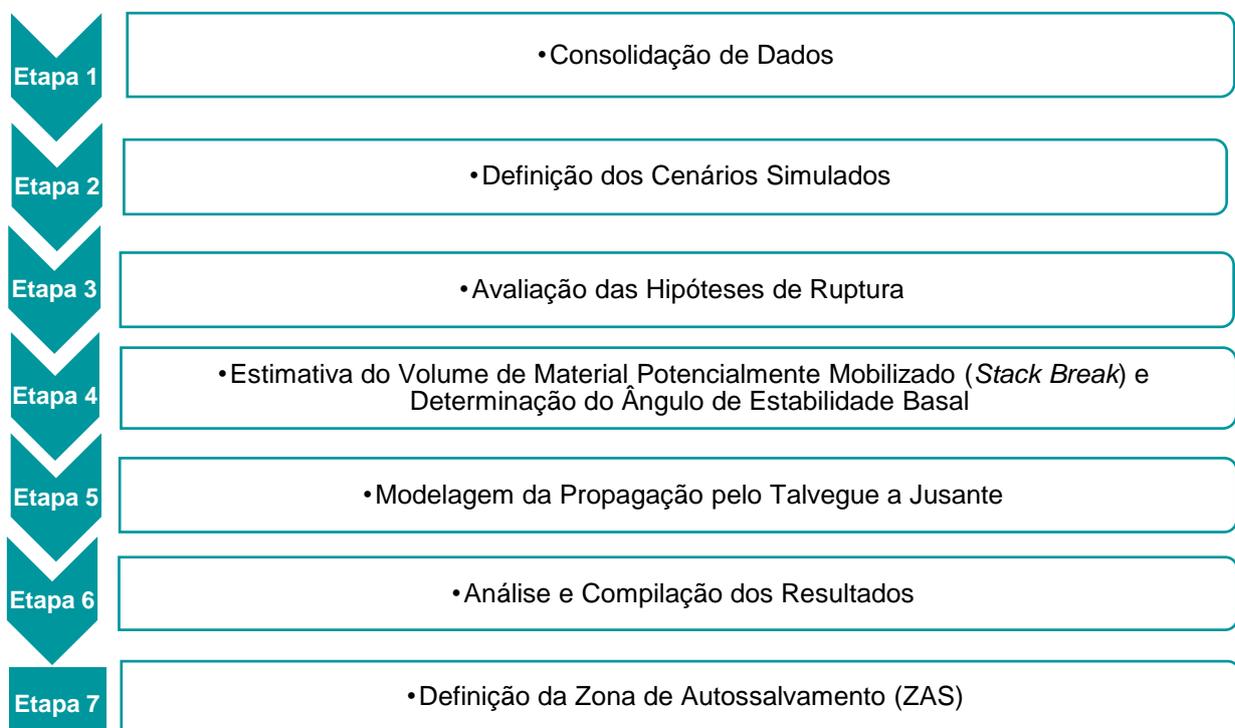
Figura 15 - Sequenciamento metodológico dos estudos de Ruptura Hipotética

De maneira resumida, pode-se definir a sequência metodológica empregada nos estudos de ruptura hipotética das paredes Sul e Oeste da pilha do DRS2 em cascata com as bacias BC-201, BC-202 e Célula de Emergência conforme apresenta a Figura 15.

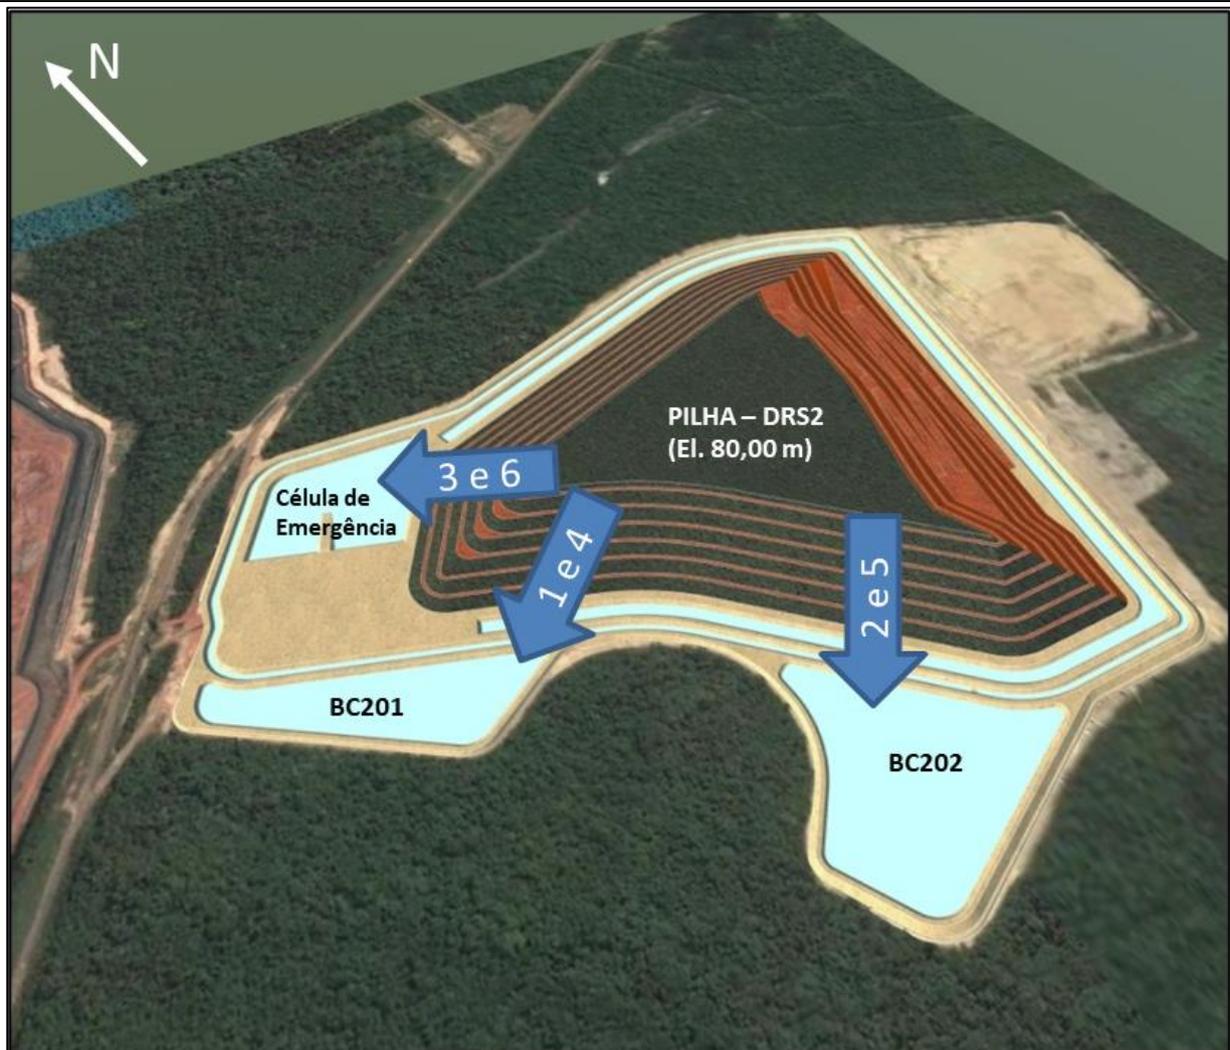
Figura 16 - Localização dos cenários simulados – DRS2

A Figura 16 ilustra a localização dos cenários simulados.

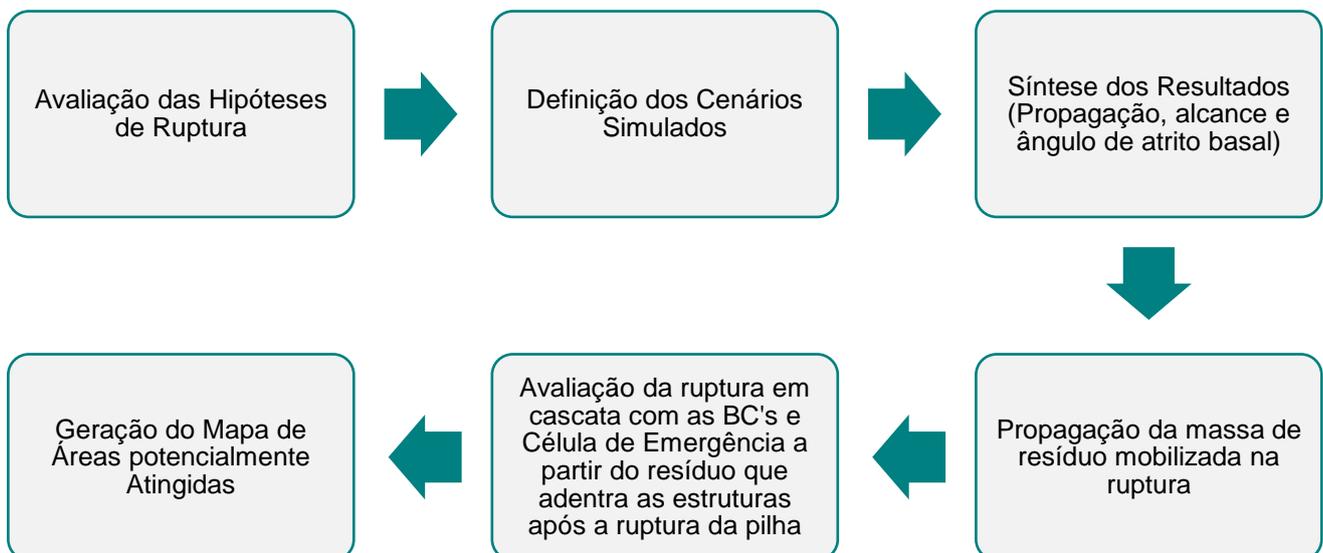
Figura 17 - Sequência metodológica para elaboração de Estudos de Ruptura Hipotética da Pilha de Resíduos

De maneira resumida, pode-se definir a sequência metodológica empregada nos estudos de ruptura hipotética da Pilha de Resíduos conforme apresenta a Figura 17

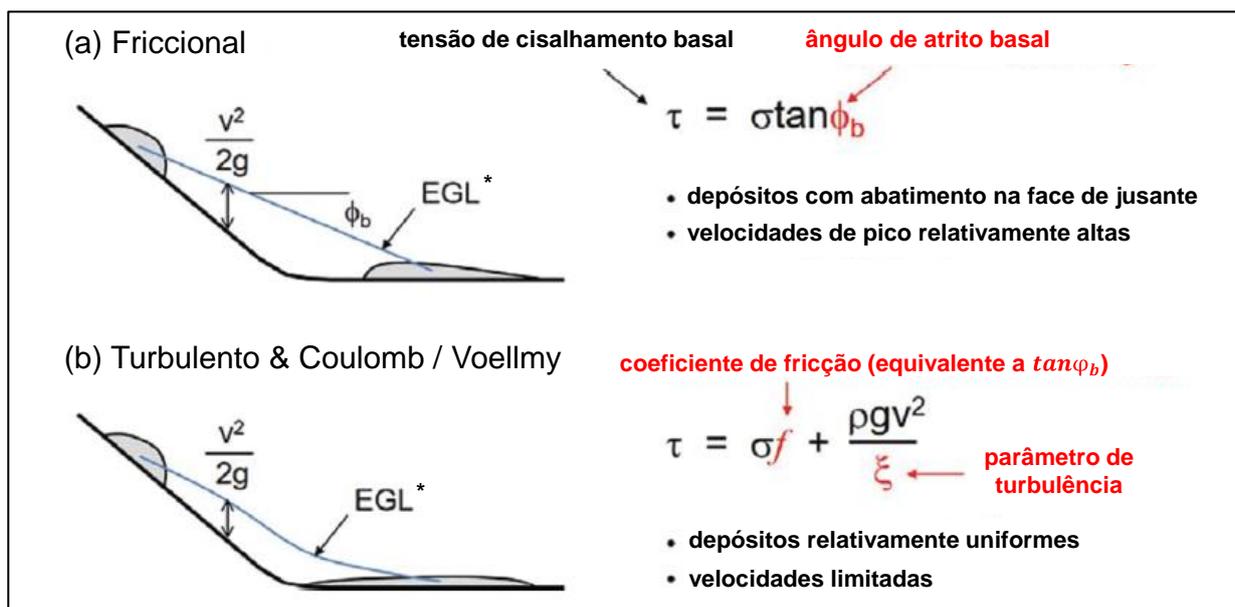
Figura 18 - Modelos reológicos friccional e Turbulento & Coulomb (adaptado de McDougall, 2014)

Alternativamente, foram avaliadas metodologias semiempíricas que permitam considerar as análises de *stack break* e *dam break* em simulação única, a partir da utilização de modelo computacional que permita simular estes fenômenos. Essa abordagem pode ser utilizada a partir de modelos reológicos relativamente simples, que possuem parcelas essencialmente associadas à mecanismo friccional e, no caso do modelo de *Turbulent & Coulomb*, um termo adicional destinado a representar o mecanismo de turbulência, diretamente proporcional à velocidade do material mobilizado, como apresentado na Figura 18.

\*Linha de energia do escoamento

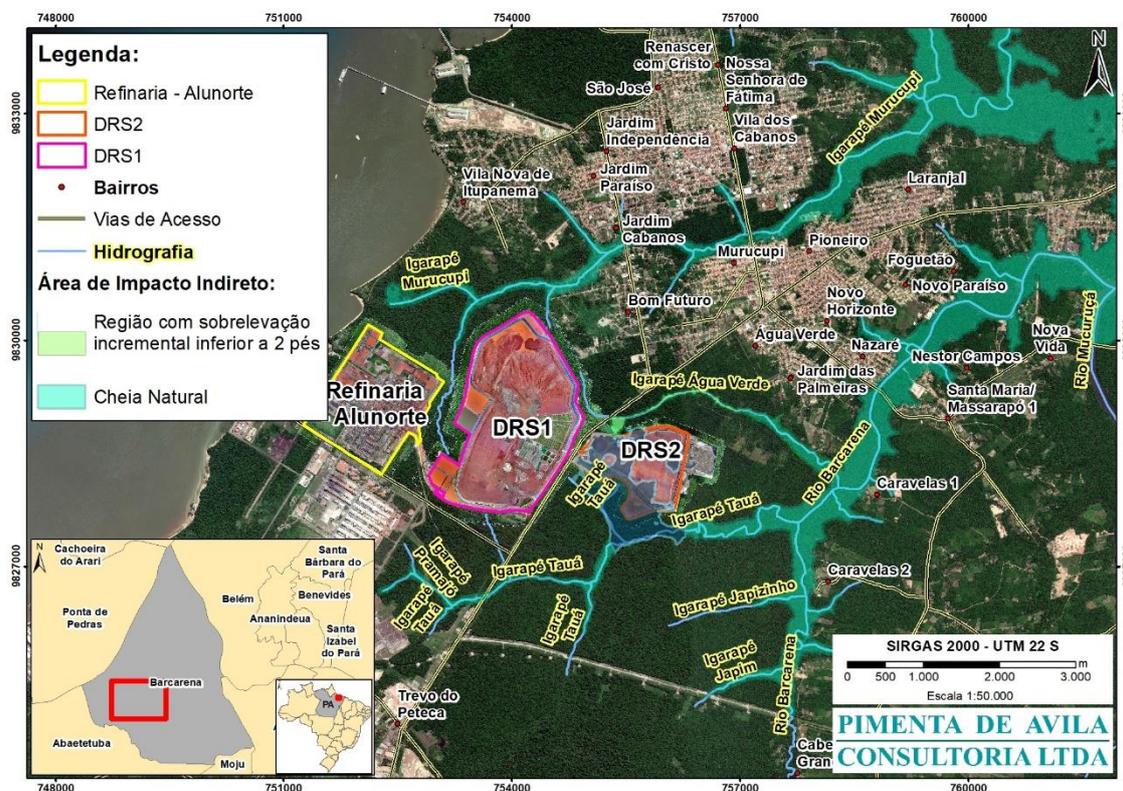
Figura 23 - Envoltória máxima de inundação (área de impacto direto) dos cenários de ruptura hipotética do DRS2 e área de impacto indireto

Em linha com os resultados dos Estudos de Ruptura Hipotética (Seção V deste Plano de Ação de Emergência), na Figura 23 é apresentada a sobreposição das manchas de inundação considerando todos os cenários de ruptura hipotética simulados e na Figura 24 são apresentadas as manchas geradas para cada um dos cenários avaliados. Destaca-se que, tendo em vista as características do resíduo disposto no DRS2, além das manchas de inundação ou áreas de impacto direto relacionadas a cada um dos cenários indicados, é também apresentada a área de impacto indireto do depósito.

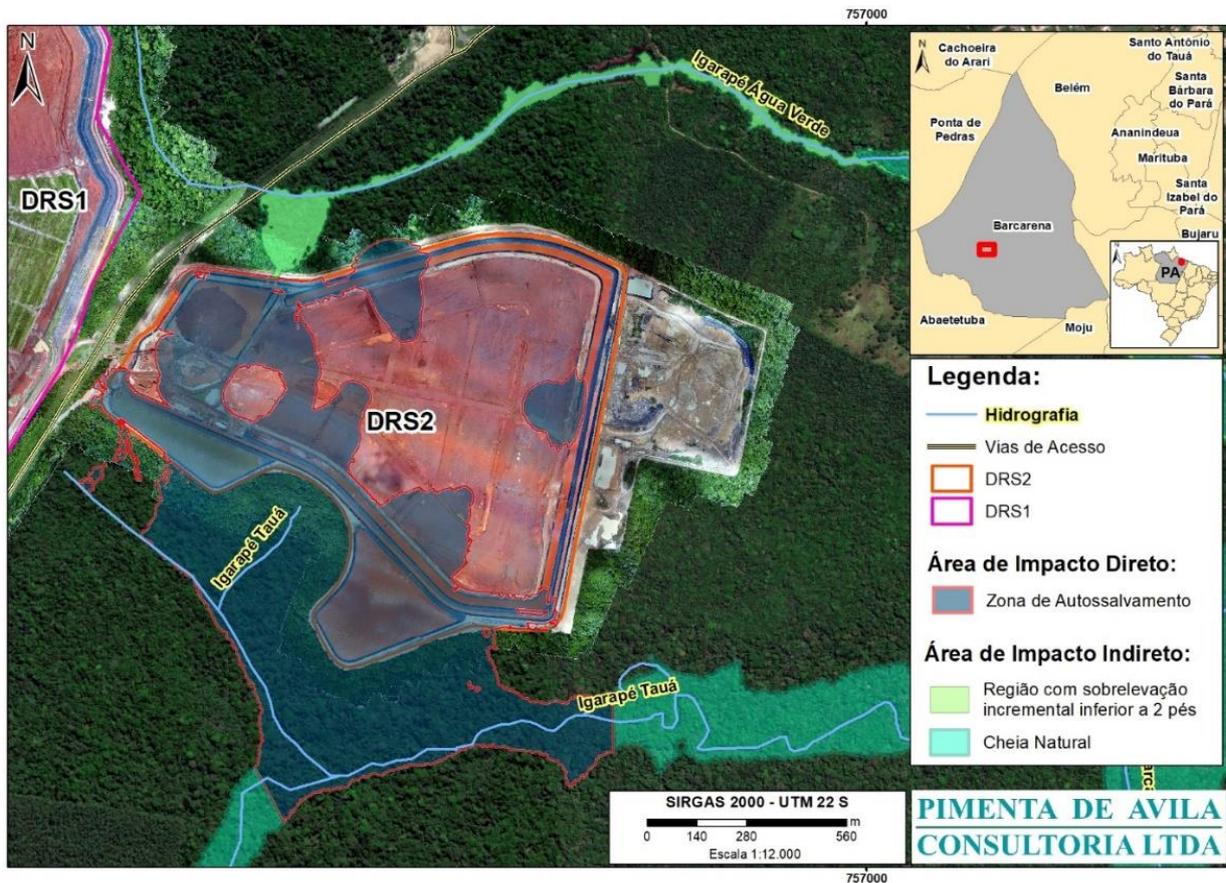
Figura 25 - Zona de Autossalvamento (ZAS) obtida a partir dos estudos de Dam Break do DRS2 – Fase 1

Para todos os cenários de ruptura, o alcance da onda de ruptura em meia hora possui uma extensão inferior a 10 km. Assim, a Zona de Autossalvamento do DRS2 - Fase 1 foi delimitada a partir do alcance da onda de inundação correspondente a um tempo de 30 min, conforme estabelecido pela IN SEMAS nº. 12/2019. Ressalta-se que a ZAS deve ser pactuada em conjunto com a Defesa Civil. No mapa D1-3542-54-G-054/ AN-854-MP-57610 é possível observar a extensão total da Zona de Autossalvamento do depósito.

Para a delimitação da ZAS do DRS2 - Fase 1, em conformidade com a indicação da SEMAS, levou-se em consideração as manchas de inundação obtidas a partir dos Estudos de Ruptura Hipotética indicados na Seção V - Resultado dos Estudos de Ruptura Hipotética das Estruturas Geotécnicas do DRS2 - Fase 1 (RT-3541-54-G-472 e RT-3541-54-G-377), contemplando cenários de ruptura da pilha do DRS2 - Fase 1, em sua configuração geométrica final (El. 80,00 m), bem como cenários de ruptura em cascata da pilha com as BCs 201 e 202 e com a Célula de Emergência. As Zonas de Autossalvamento obtidas a partir de cada um dos cenários indicados foram conjugadas de forma a obter a ZAS do DRS2 - Fase 1, apresentada na Figura 25. Destaca-se que a ZAS do DRS2 corresponde à mancha de inundação do depósito ou à sua área de impacto direto, conforme definição da SEDEC (2016)<sup>12</sup>. Em adição, na figura indicada se encontra delimitada a área de impacto indireto do depósito, também em consonância com SEDEC (2016).
