| | Alumina do Norte do Brasil S.A.<br>Hydro Alunorte<br>Barcarena - Pará - Brasil | Número ALUNORTE | FOLHA |
| | | RT-4610606-82-G-003 | 3/109 |
| | | AN-315-RL-01504 | 01 |

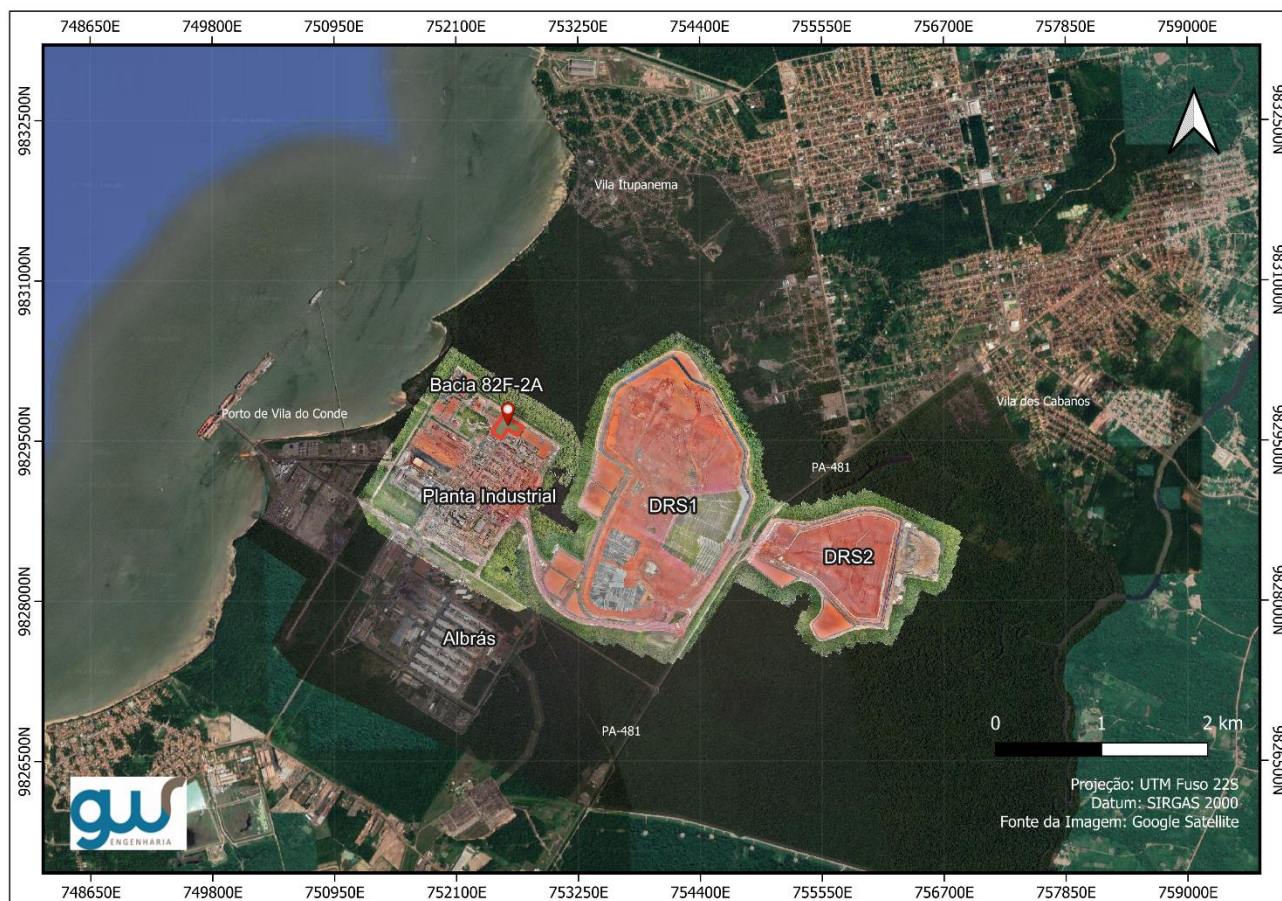
A área a jusante da Bacia 82F-2A, pela parede leste é caracterizada por área de mata com a localização do igarapé Murucupi. Já a jusante das demais paredes da bacia, localizam-se as instalações da planta industrial da ALUNORTE. A Figura 3 apresenta, de forma geral, a configuração da área de jusante da Bacia 82F-2A.

Figura 3 – Área de jusante da Bacia 82F-2A

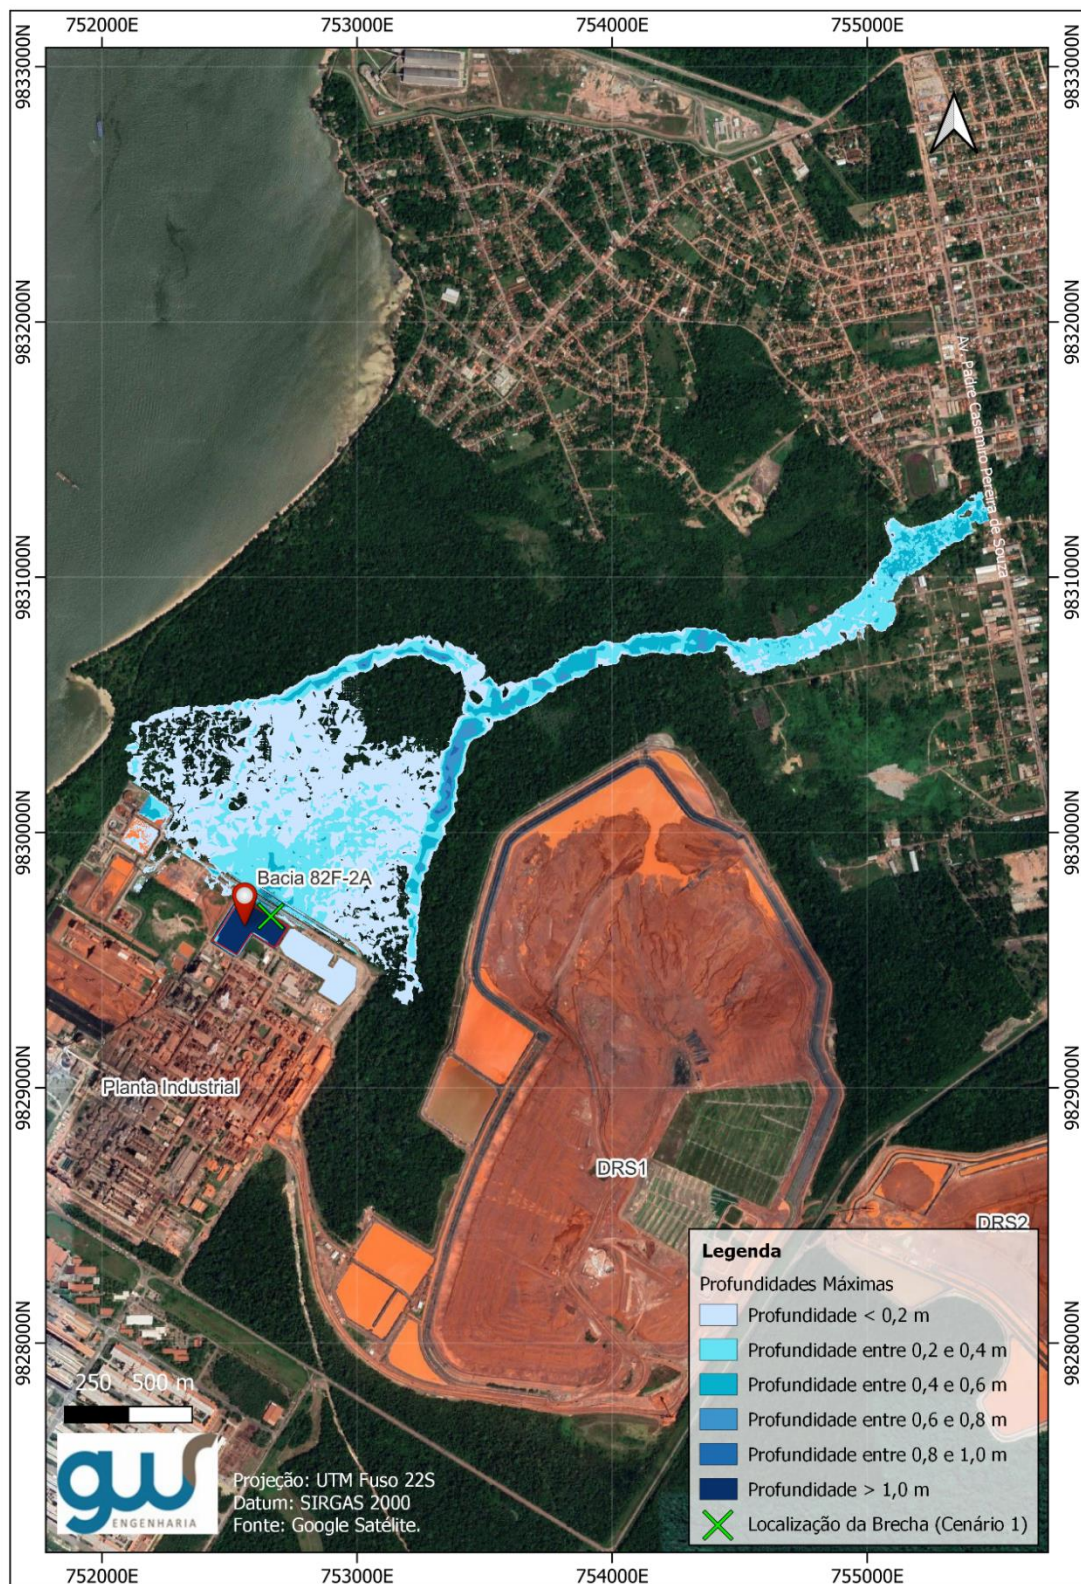
A Figura 10, Figura 11, Figura 12 e Figura 13 representam, respectivamente, os mapas de profundidades máximas, velocidades máximas, tempos de chegada da frente de onda e Risco Hidrodinâmico máximo para o trecho a jusante do Cenário 1, destacando, ainda, a parede na qual está ocorrendo a ruptura simulada, a que neste cenário se caracteriza como o lado mais ao norte da bacia.

Figura 10 – Resultados em termos de Profundidades Máximas - Cenário 1

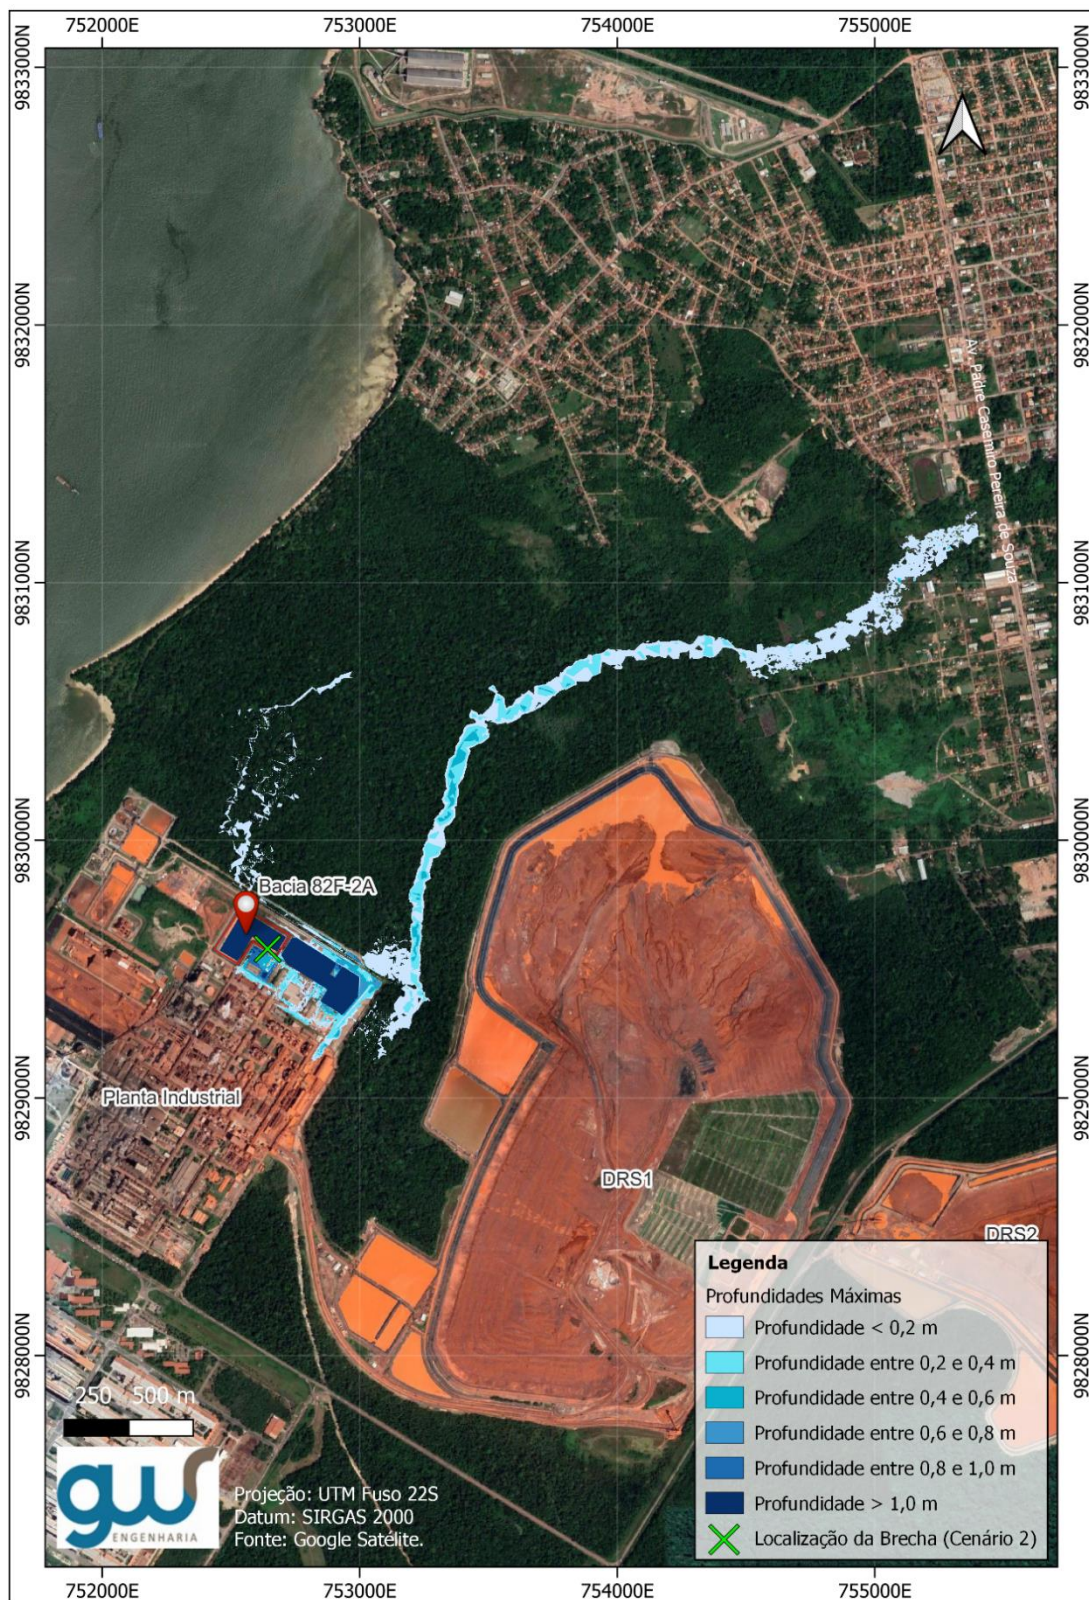
A Figura 14, Figura 15, Figura 16 e Figura 17 representam, respectivamente, os mapas de profundidades máximas, velocidades máximas, tempos de chegada da frente de onda e Risco Hidrodinâmico máximo para o trecho a jusante do Cenário 2, destacando, ainda, a parede na qual está ocorrendo a ruptura simulada.

Figura 14 – Resultados em termos de Profundidades Máximas - Cenário 2

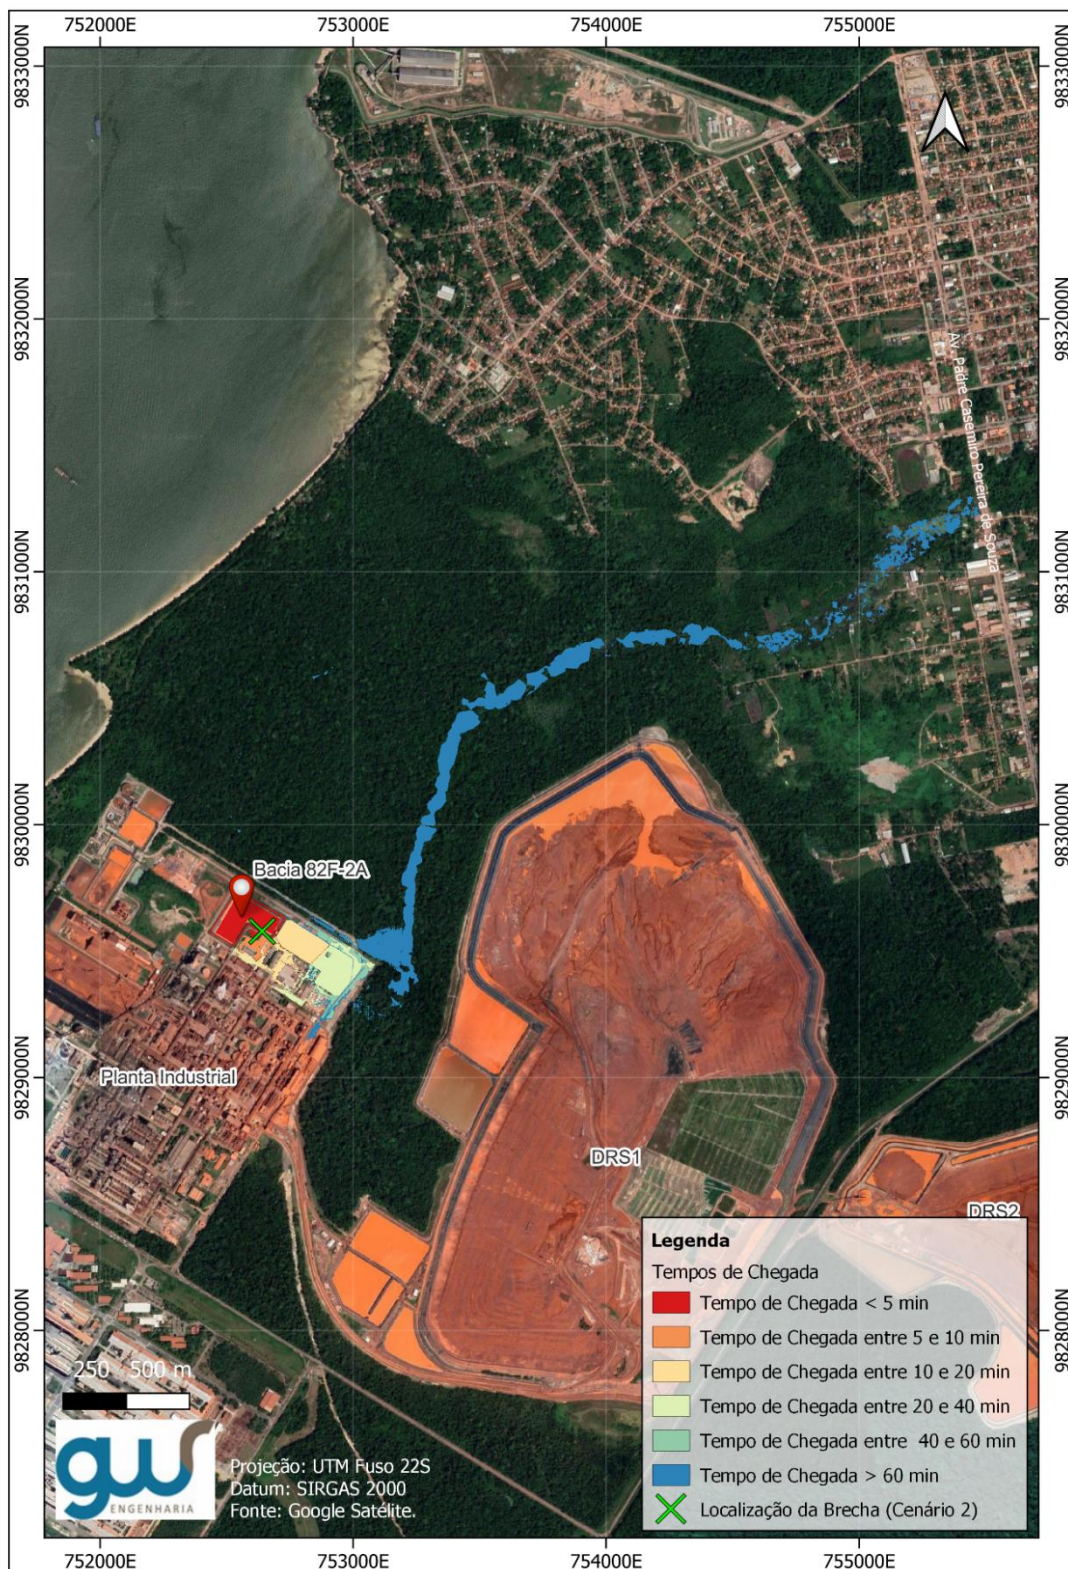
Figura 16 – Resultados de Tempos de chegada da frente da onda - Cenário 2

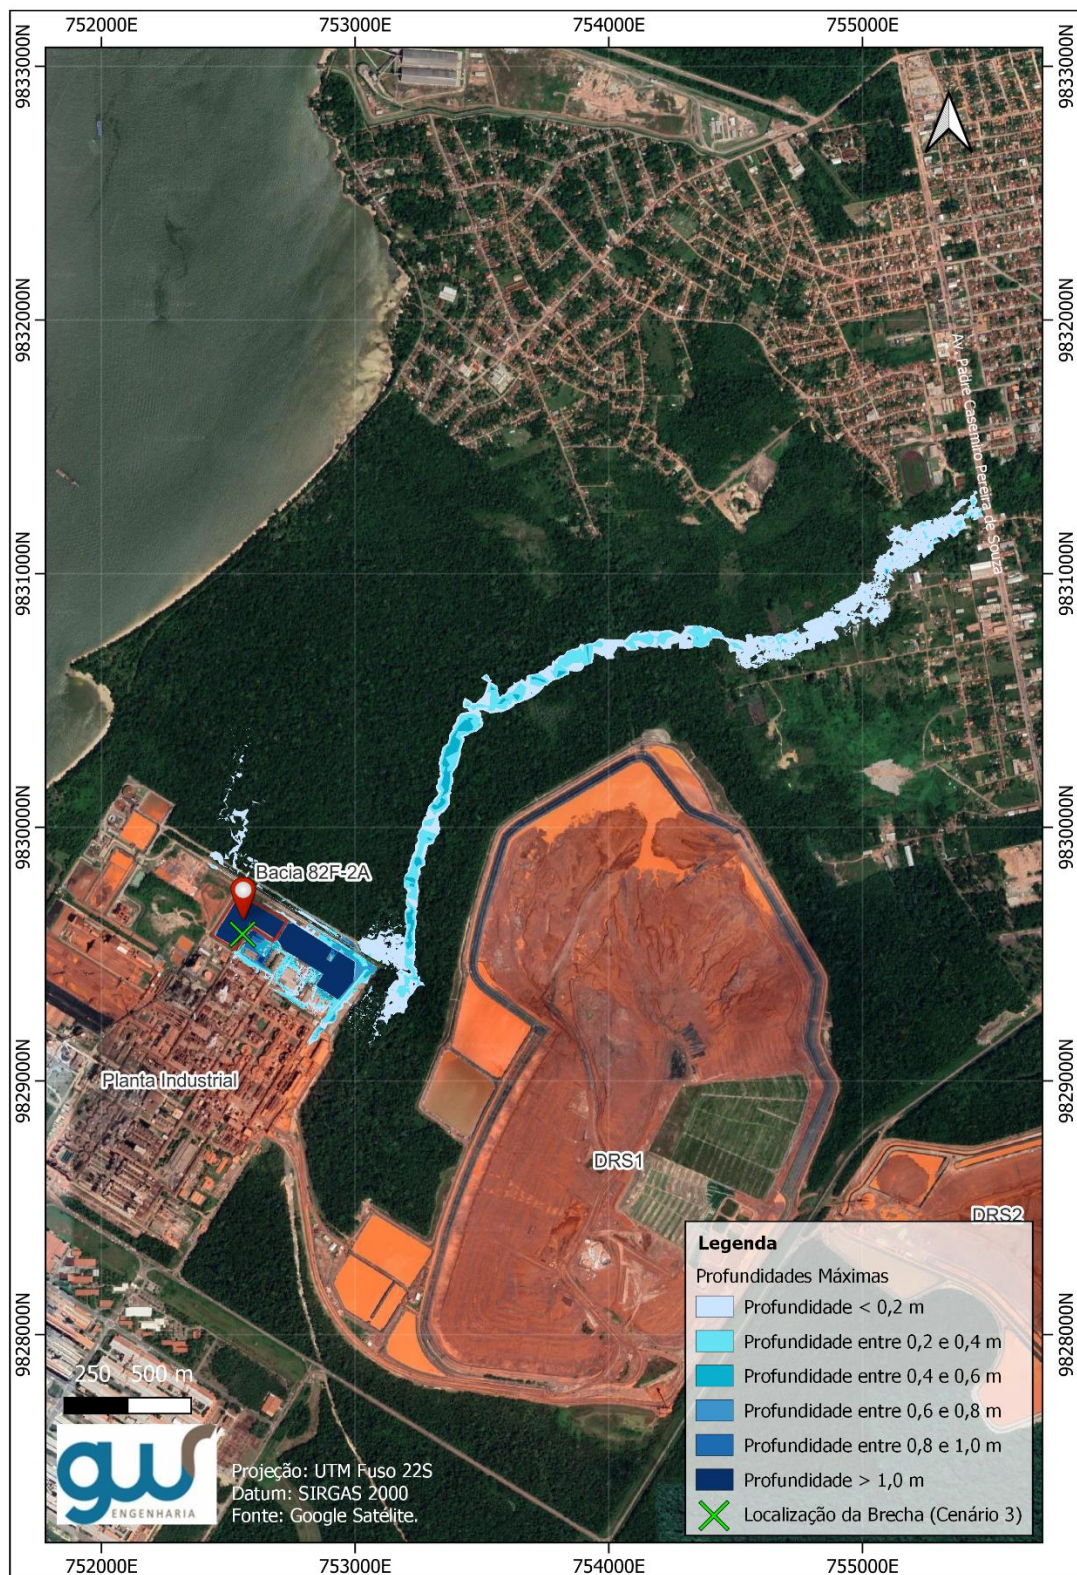
A Figura 18, Figura 19, Figura 20 e Figura 21 representam, respectivamente, os mapas de profundidades máximas, velocidades máximas, tempos de chegada da frente de onda e Risco Hidrodinâmico máximo para o trecho a jusante do Cenário 3, destacando, ainda, a parede na qual está ocorrendo a ruptura simulada.

Figura 18 – Resultados em termos de Profundidades Máximas - Cenário 3

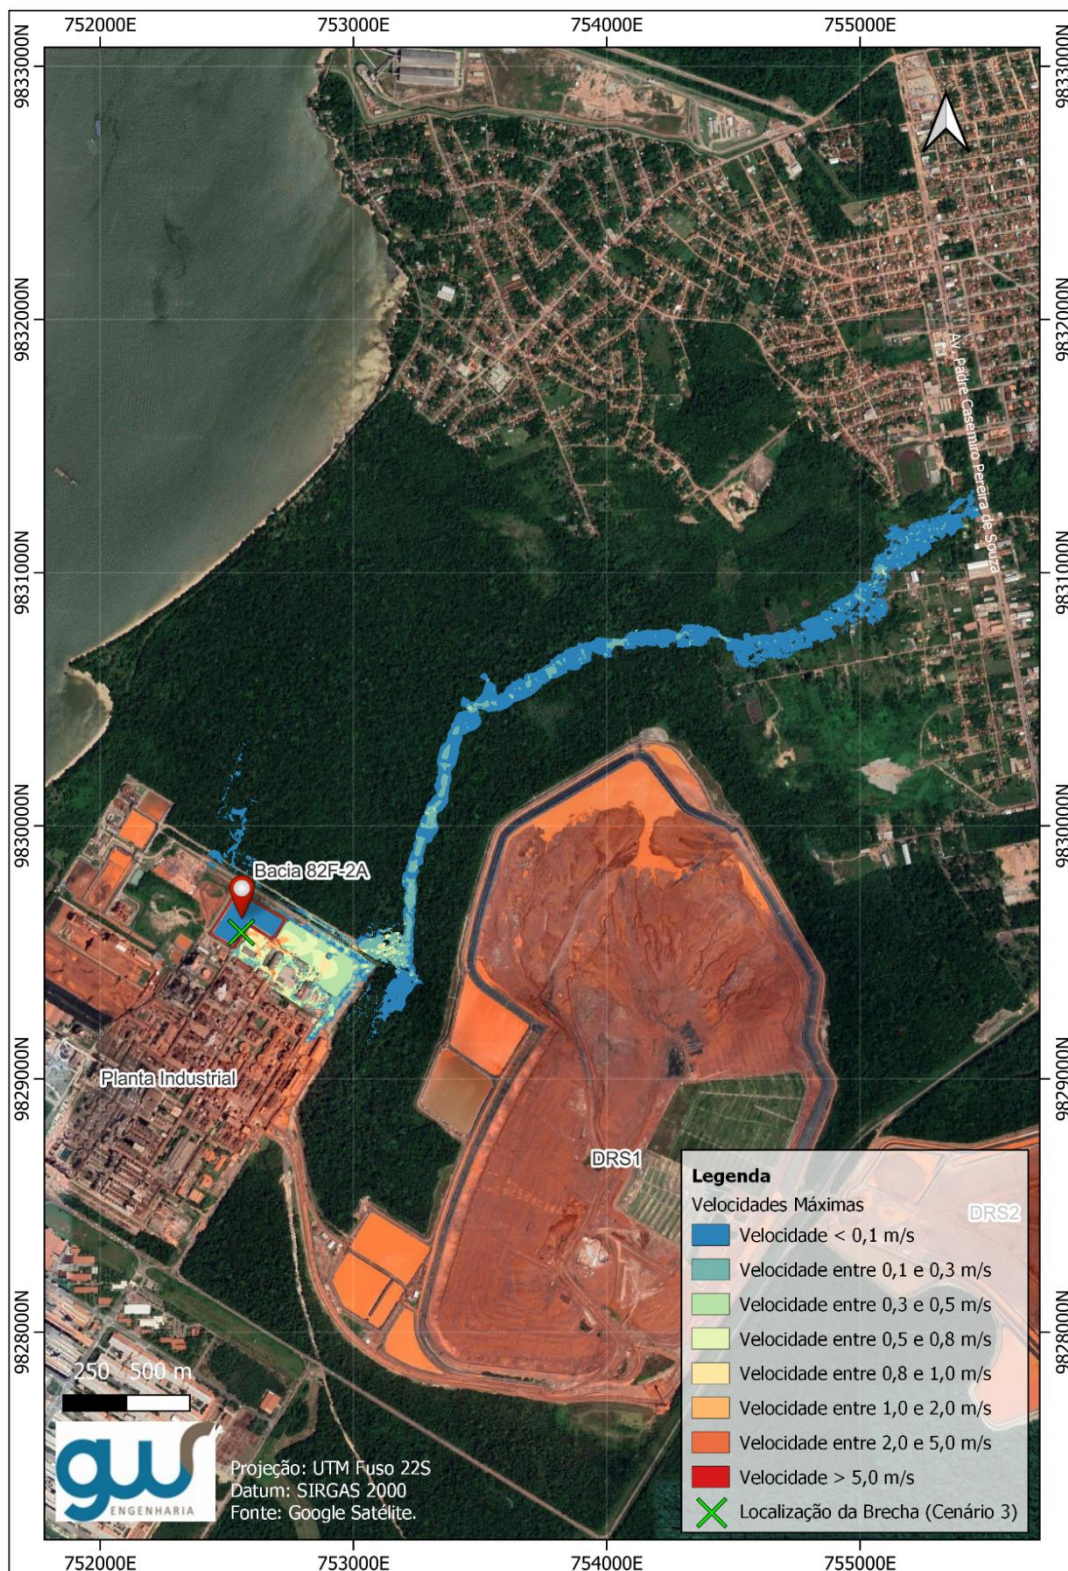
Figura 19 – Resultados em termos de Velocidades Máximas - Cenário 3

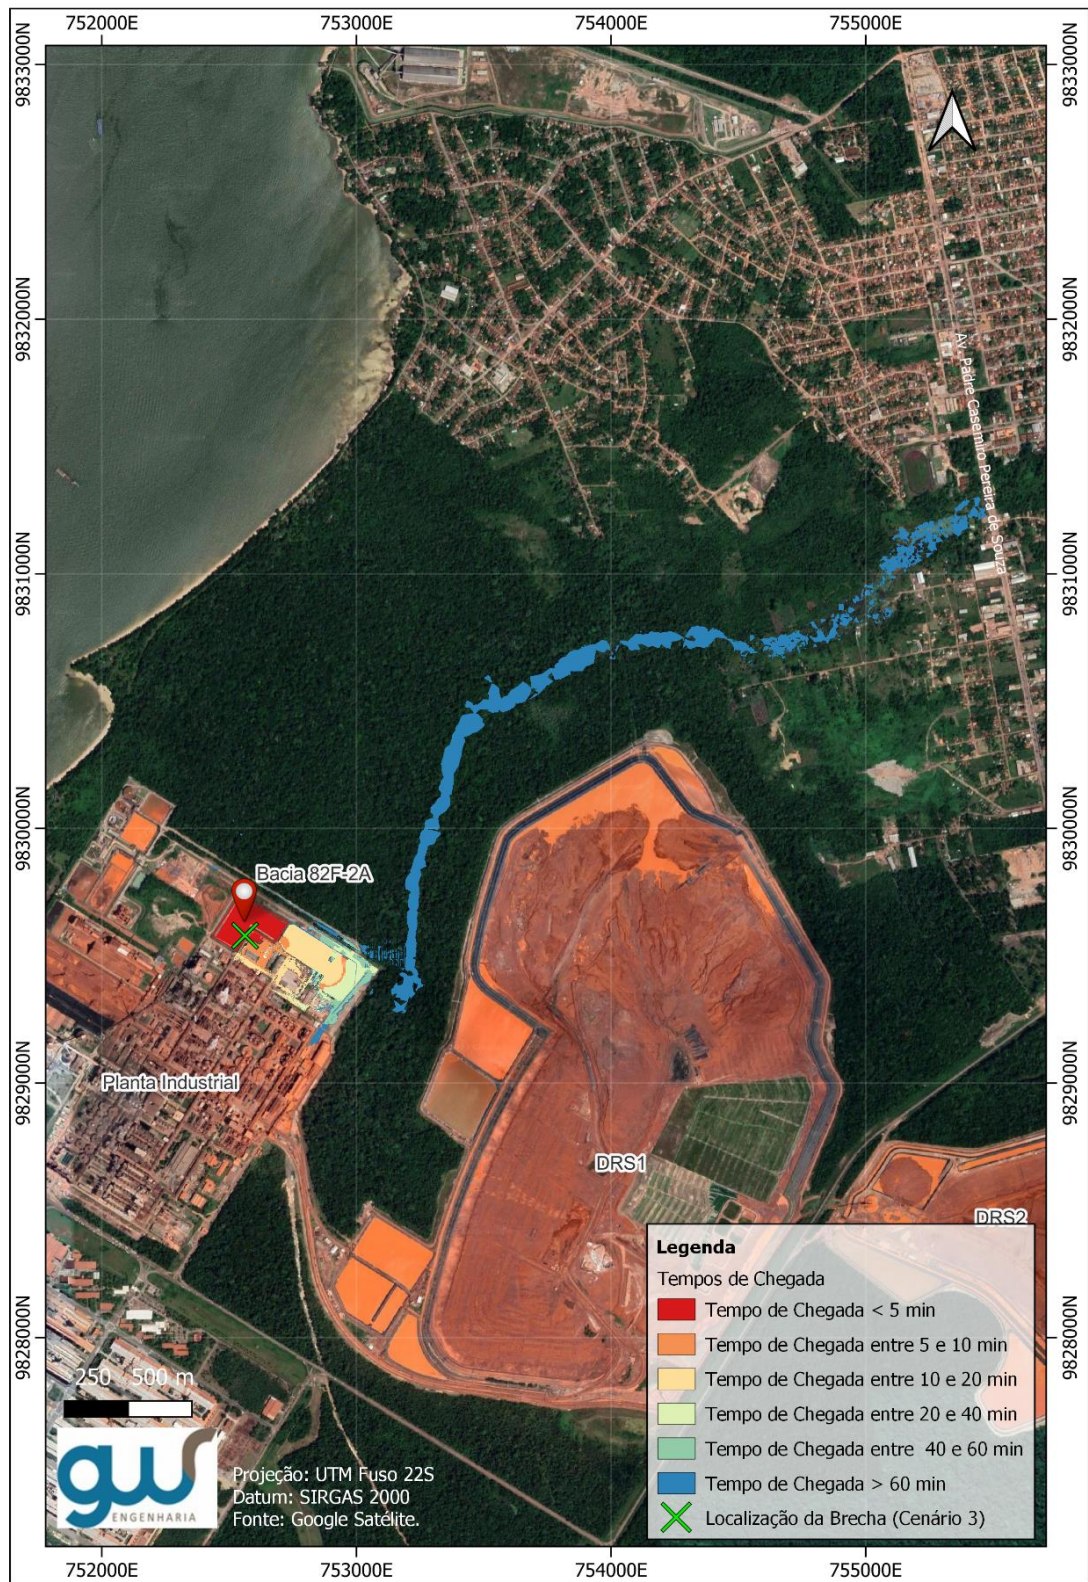
Figura 20 – Resultados dos Tempos de chegada da frente da onda - Cenário 3

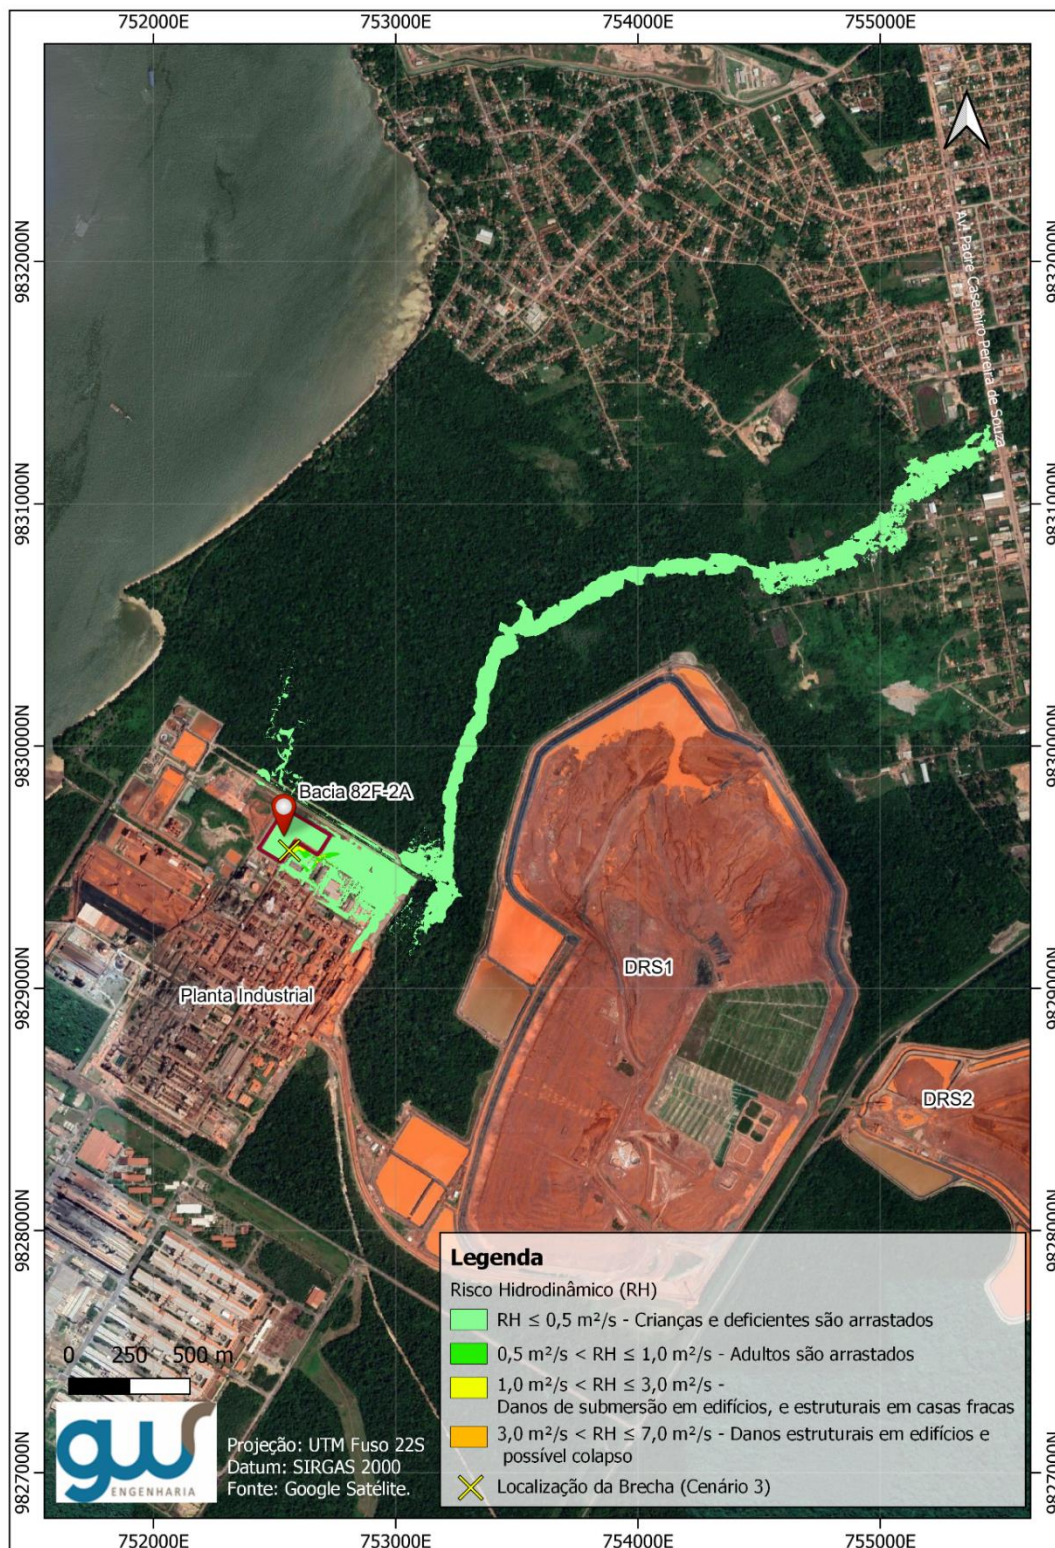
Figura 21 – Resultados em termos de Risco Hidrodinâmico Máximo - Cenário 3

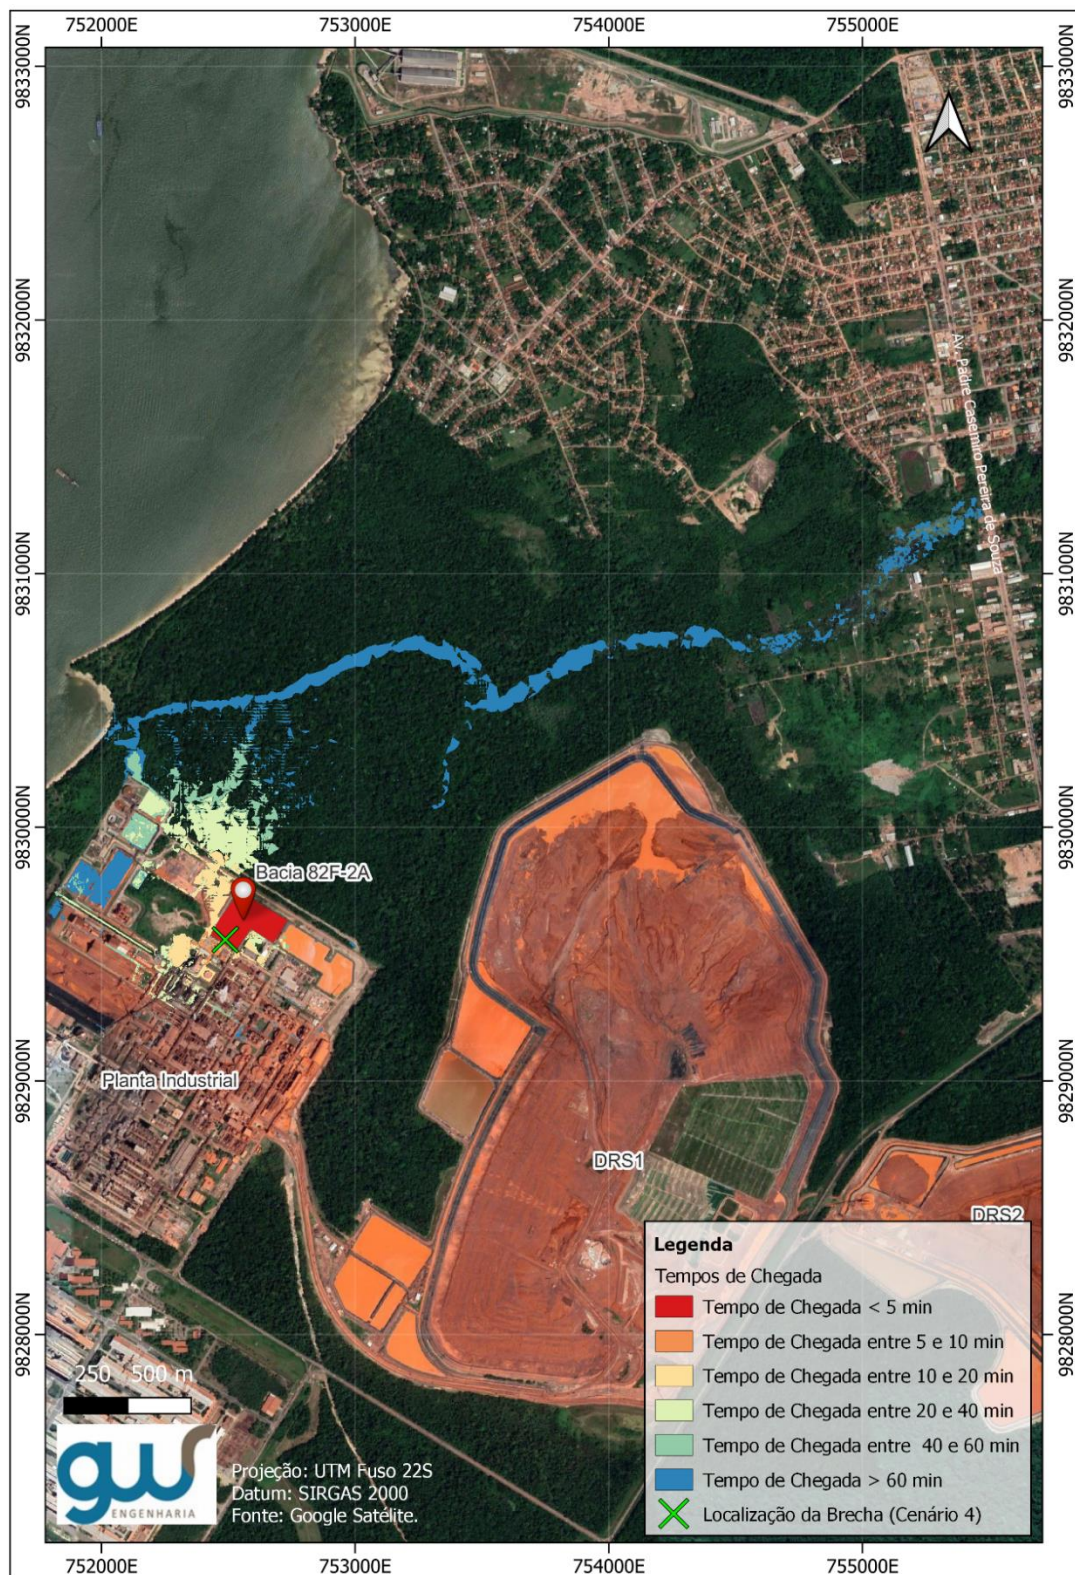
A Figura 22, Figura 23, Figura 24 e Figura 25 representam, respectivamente, os mapas de profundidades máximas, velocidades máximas, tempos de chegada da frente de onda e Risco Hidrodinâmico máximo para o trecho a jusante do Cenário 4, destacando, ainda, a parede na qual está ocorrendo a ruptura simulada.

Figura 24 – Resultados dos Tempos de chegada da frente de onda - Cenário 4
