**SISTEMA DE DISPOSIÇÃO DE REJEITOS DO PLATÔ  
RP1 E BACIAS DE CLARIFICAÇÃO**

**PLANO DE AÇÃO DE EMERGÊNCIA PARA BARRAGEM  
DE MINERAÇÃO**

**MUNICÍPIO DE PARAGOMINAS – PA**

**DOCUMENTO Nº: JPA-RL-525BP-17-1401-R5**

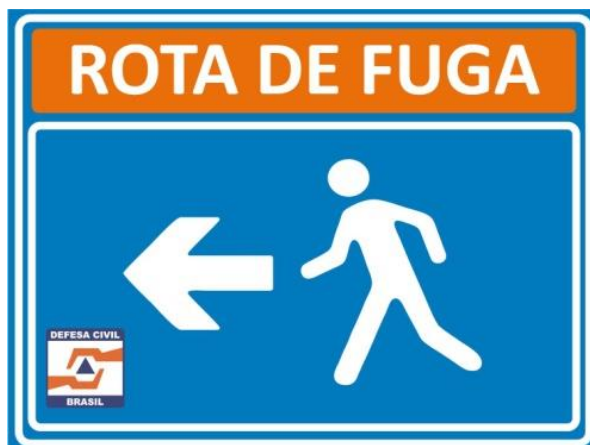
Figura 25 - Modelo de Placa de Rota de Fuga

dimensões de largura e comprimento da placa seguem as diretrizes recomendadas pelo “Caderno de Orientações para Apoio à Elaboração de Planos de Contingência Municipais para Barragens” e encontram-se especificadas abaixo (Figuras 25 e 26).

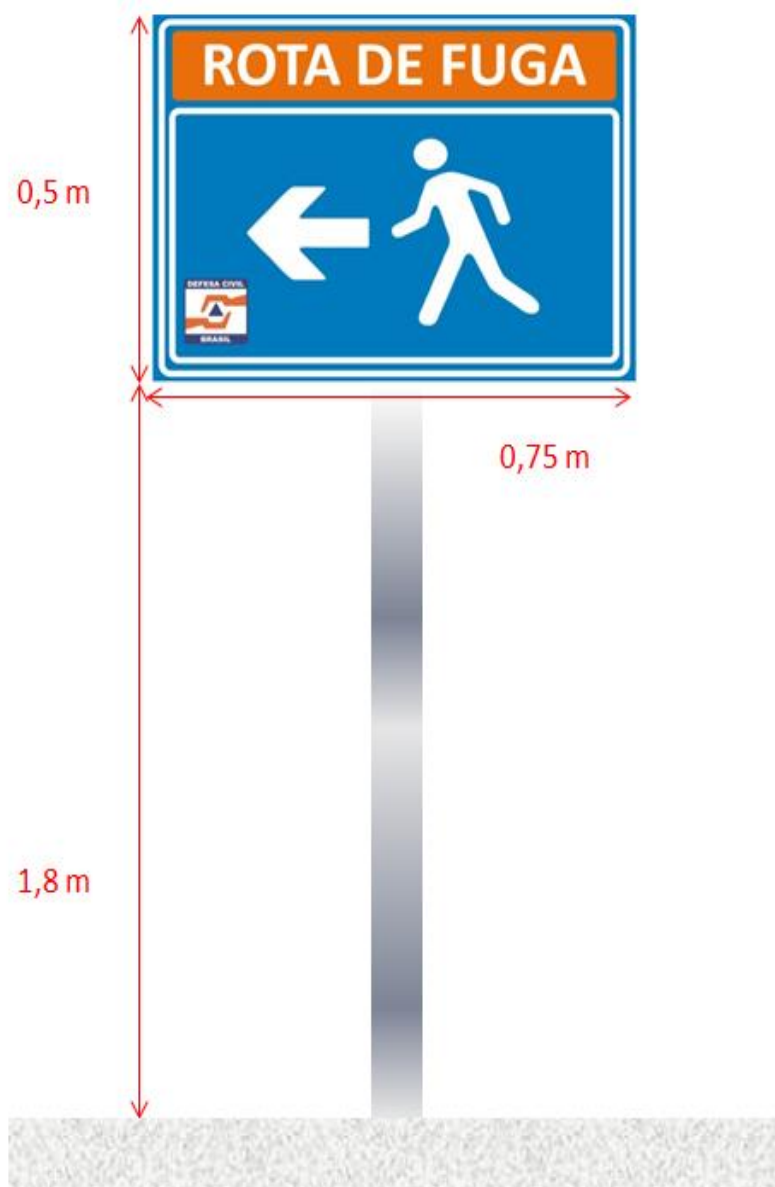
Figura 26 - Dimensionamento proposto para a sinalização de Rotas de Fuga

**NOTA:** Para a área da Planta de Beneficiamento as placas de sinalização de rotas de fuga foram alocadas a cada 50 m. Nos arredores destas áreas, optou-se por alocar as placas a cada 100 m. Antes da instalação destas placas, é necessário que a distância indicada seja validada junto aos organismos de defesa civil.

As placas indicativas deverão ser instaladas a cada mudança de direção ou, em linha reta, via de regra, a cada 50 m, paralelamente ao fluxo do tráfego, dentro do limite do alcance visual. Para a confecção das placas indicativas das rotas de fuga, sugere-se que as mesmas possuam tamanho mínimo de 0,75 m de comprimento e 0,5 m de largura, sendo posicionadas a 1,80 m de altura da superfície do terreno, garantindo que os dizeres estejam legíveis. As

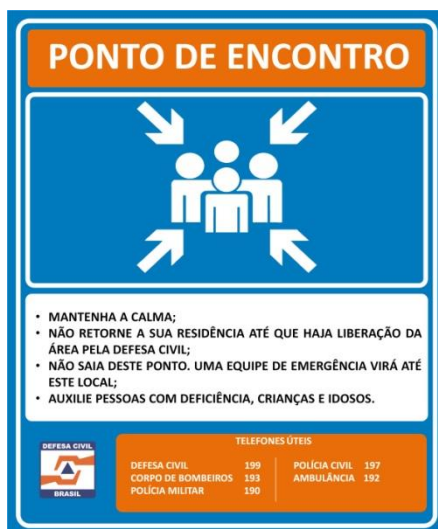
Figura 27 - Modelo de Placa de Ponto de Encontro

De modo complementar às placas de rotas de fuga, os pontos de encontro deverão apresentar informações indicativas e informativas, essas últimas dotadas de instruções e telefones úteis dos órgãos com atribuições para realização das ações de contingência (Figura 27).

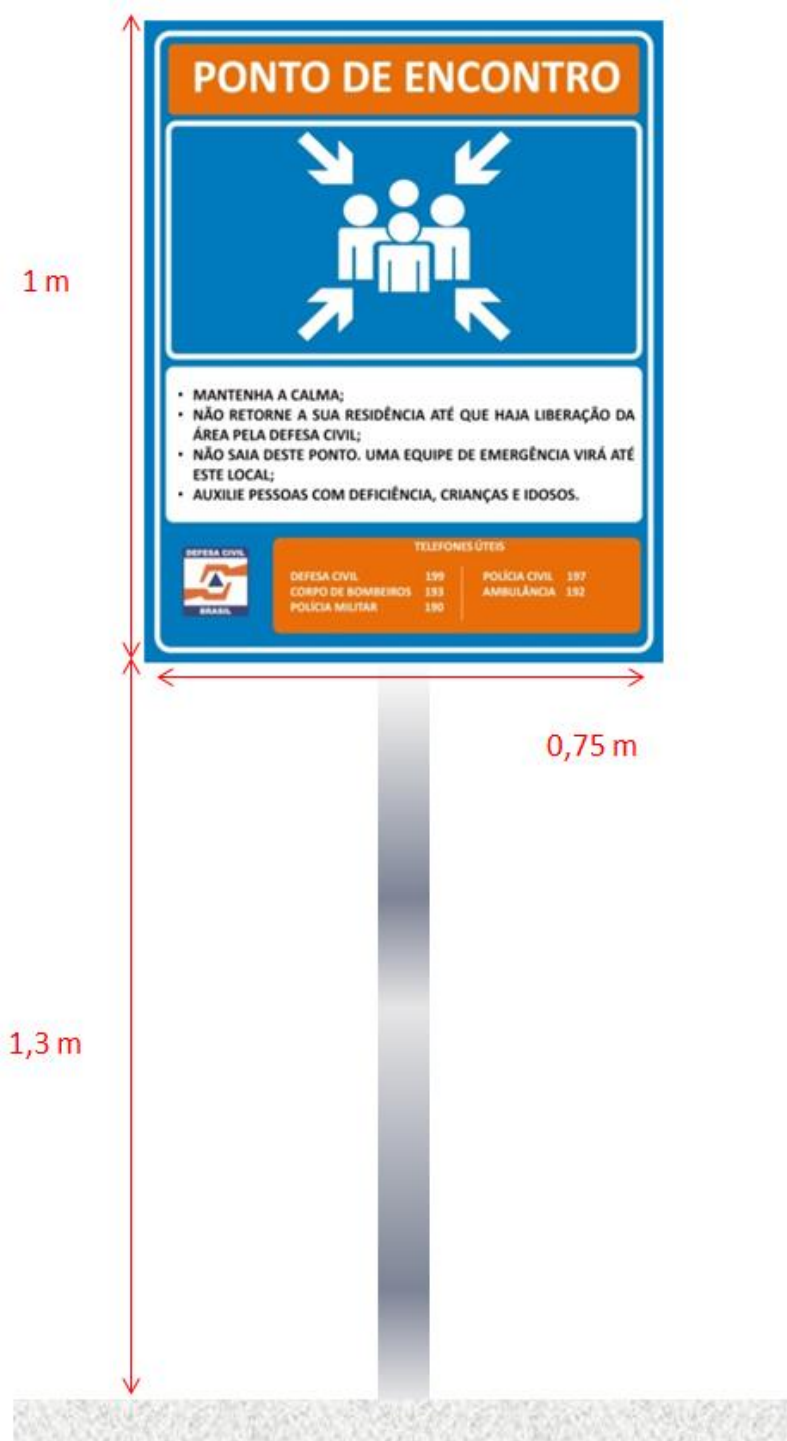
Figura 28 - Dimensionamento proposto para a placa de Ponto de Encontro

**NOTA 1: TODOS OS MODELOS DE PLACAS** apresentados neste relatório devem ser confeccionados de material durável e cores vivas utilizando tintas e adesivos refletivos, para facilitar sua visualização quando da utilização em períodos de existência de pouca luz solar.

Para a confecção das placas de sinalização dos Pontos de Encontro, sugere-se a adoção de tamanho mínimo de 0,75 m de comprimento e 1 m de altura, sendo posicionadas a 1,30m de altura da superfície do terreno, garantindo que os dizeres estejam legíveis (Figura 28).
